REPUBLIKA SLOVENIJA  
MINISTRSTVO ZA INFRASTRUKTURO

## **TEHNIČNA SPECIFIKACIJA TSG-211-014: 2025 TSG-212-014: 2025**

# **PREMOSTITVENI OBJEKTI**

## **LEŽIŠČA NA PREMOSTITVENIH OBJEKTIH (fotodokumentacija)**

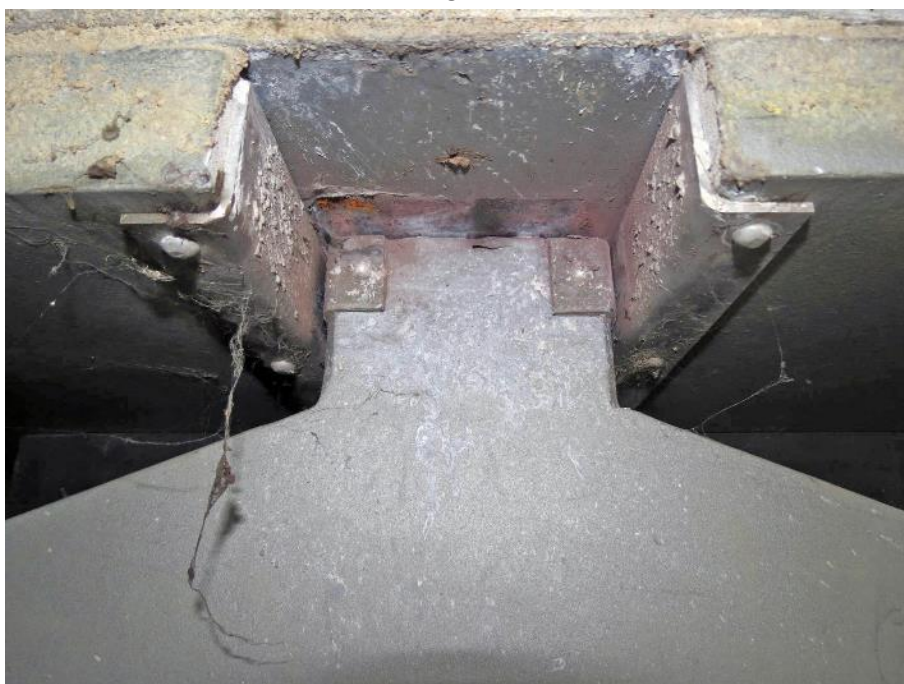
Slika 8: Nepravilna izvedba in vgradnja deformabilnega ležišča s pridrževalno konstrukcijo za preprečevanje pomikov v prečni smeri. Zgornja površina trna v kontaktu z ležiščno ploščo. Drsna površina utora ležiščne plošče umazana.

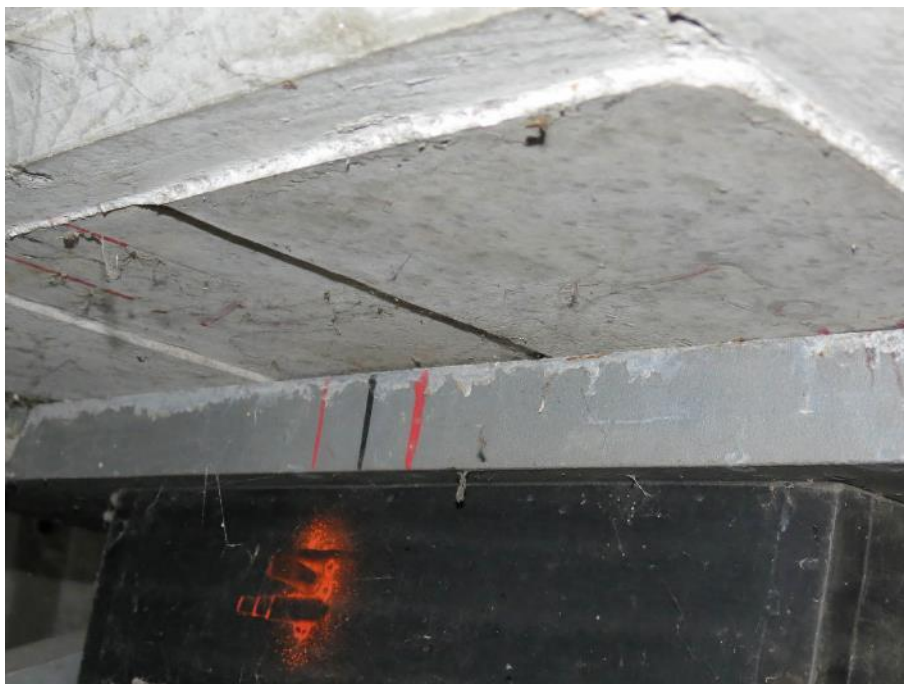
Slika 9: Nepodlita kontaktna površina med zgornjo ležiščno ploščo in betonsko ležiščno blazino.

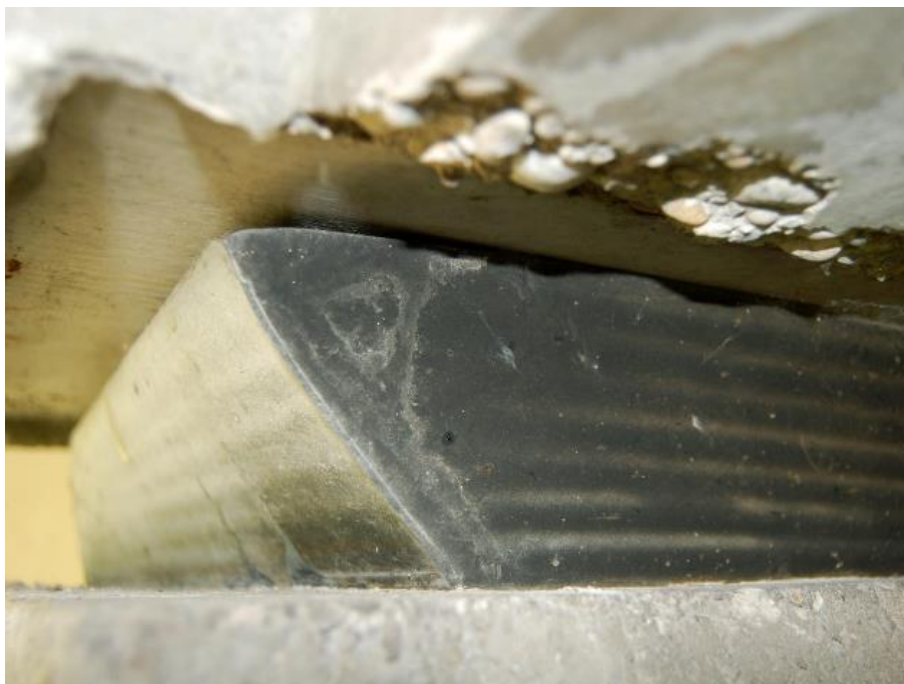
Slika 15: Neenakomerno naleganje na ležišče. Prevelika deformacija ležišča, ki je deformirano tudi okoli vertikalne osi (torzijski zasuk ležišča v horizontalni ravnini).

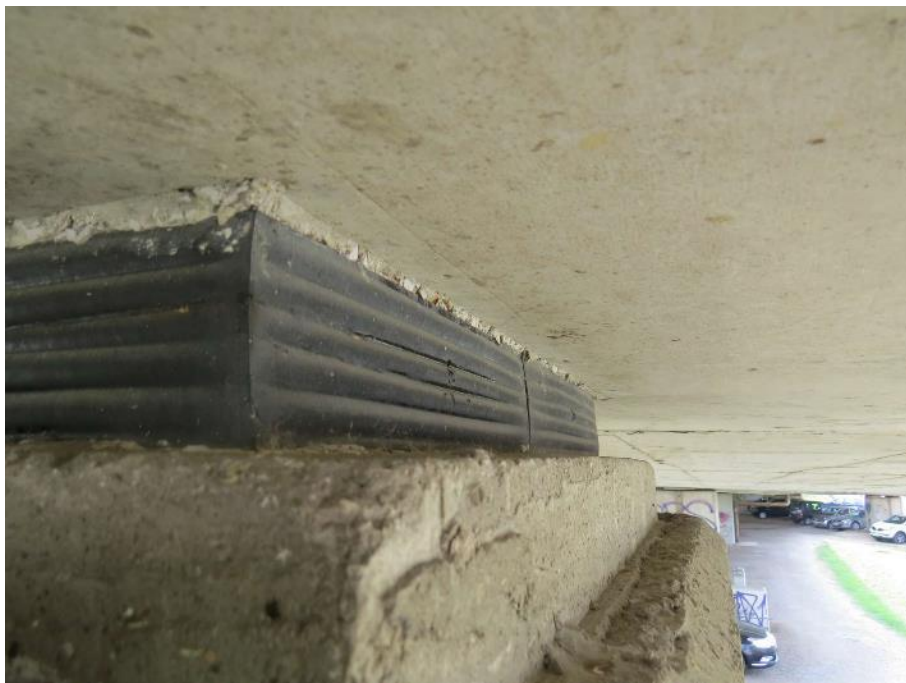
Slika 18: Razpoke elastomerja v nivoju jeklenih plošč.

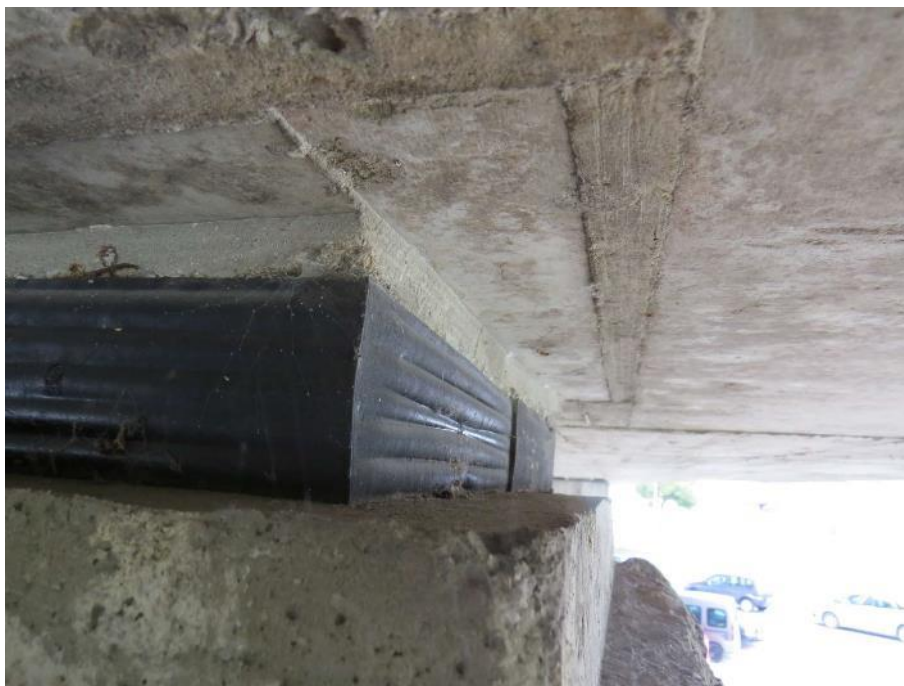
Slika 19: Deformirane jeklene plošče. Popuščanje spoja med vložki in elastomerjem.

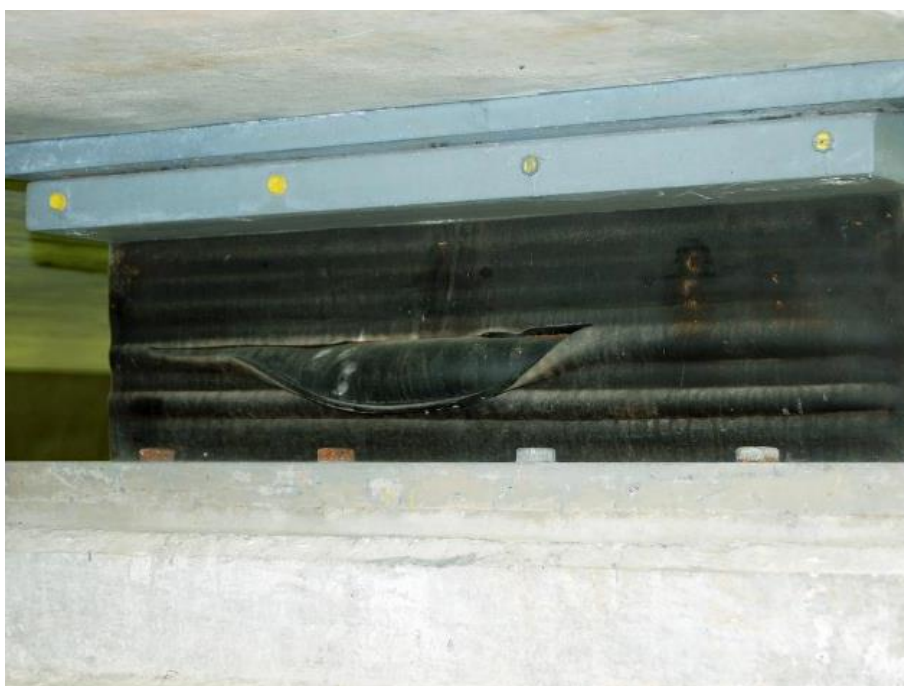
Slika 22: Razpoka na stiku med jekleno ploščo in elastomerjem zaradi neustreznega postopka vulkanizacije.

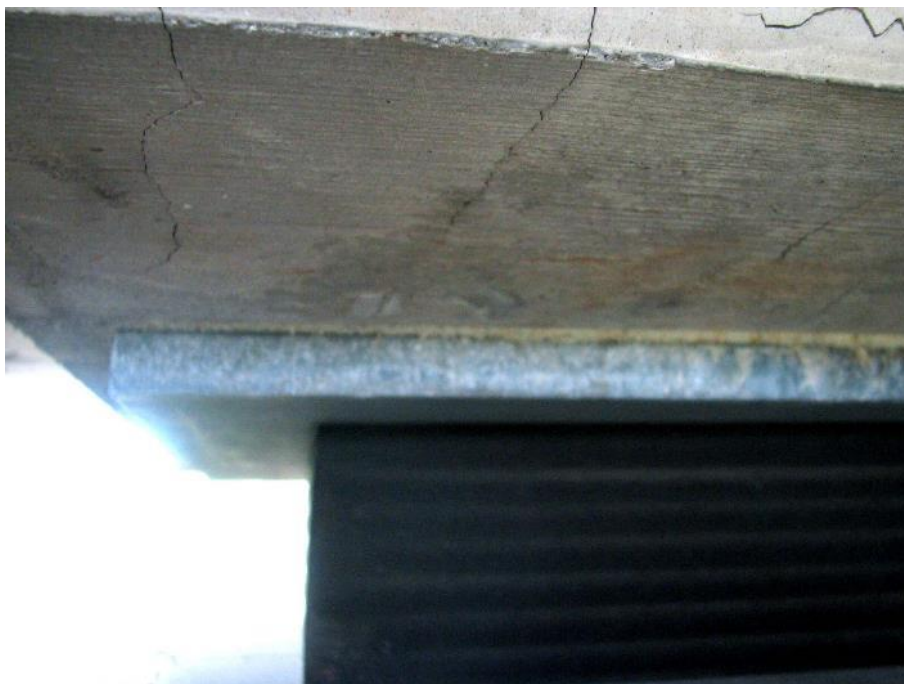
Slika 41: Razpoke v zgornji ležiščni blazini.

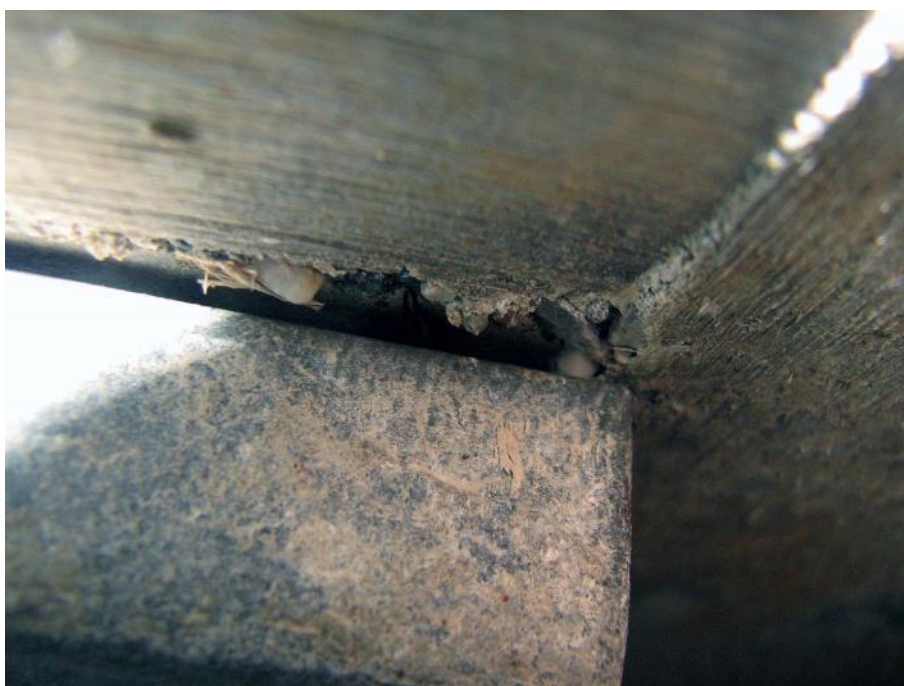
Slika 42: Zdrs zgornje ležiščne plošče deformabilnega ležišča po stiku z ležiščno blazino.

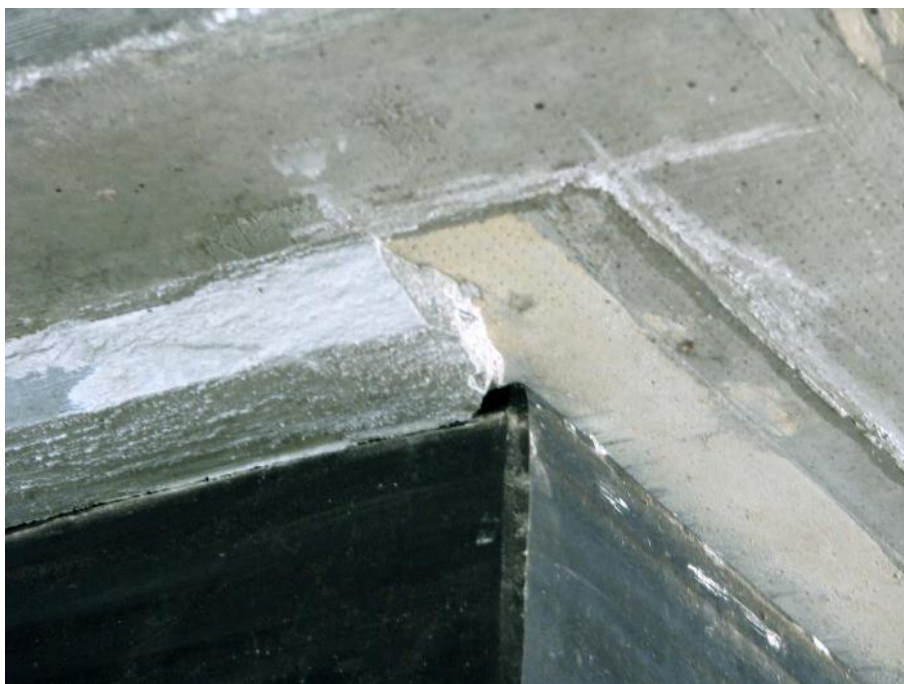
Slika 44: Odlom zgornjega venca zaradi zdrsavanja ležišča. Nepravilna izvedba.

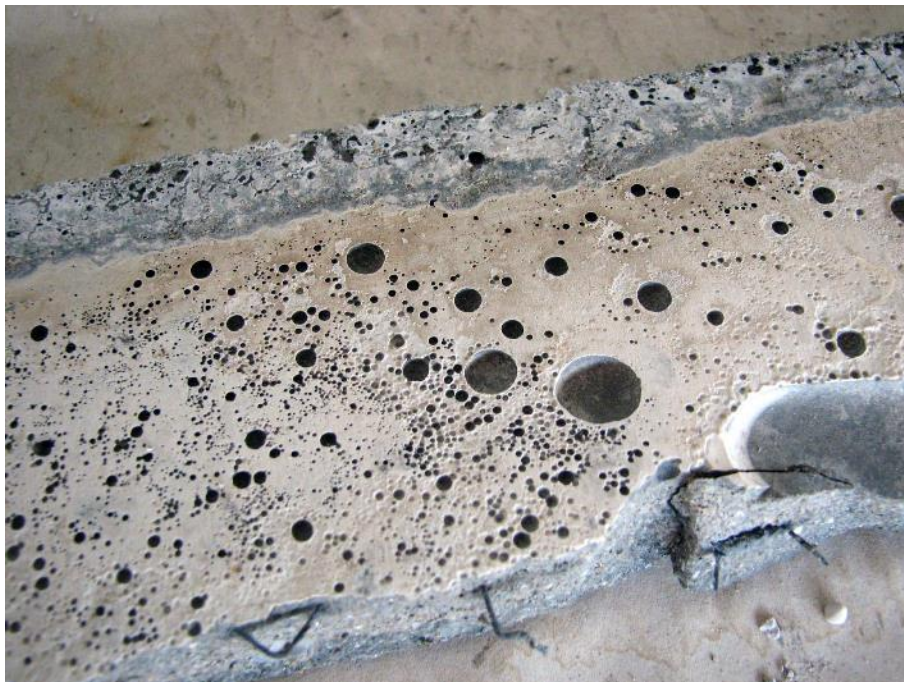
Slika 47: Zračni mehurji v kontaktni površini podlivne malte s prekladno konstrukcijo.

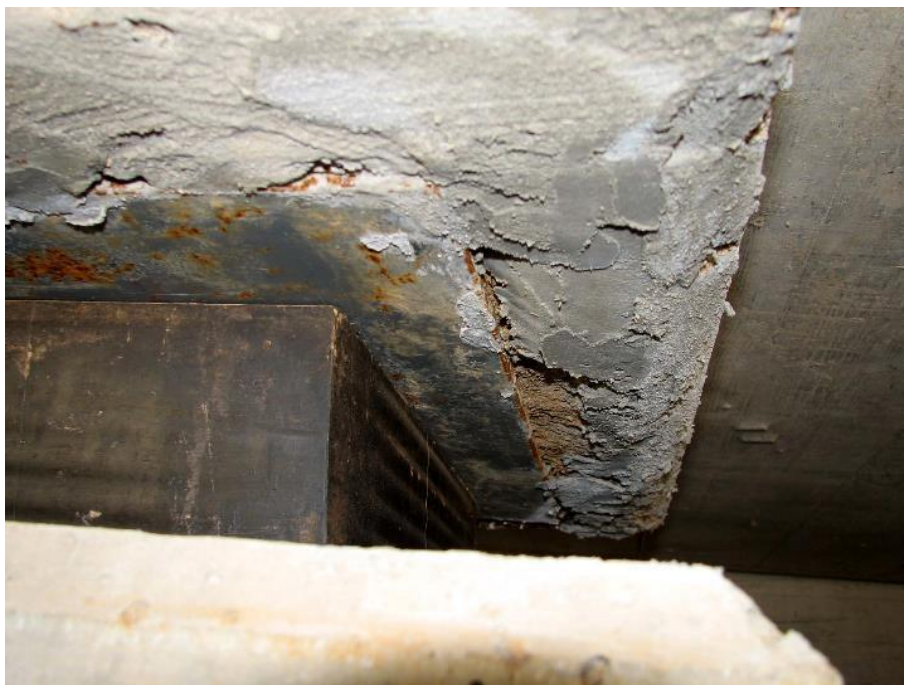
Slika 50: Nekvalitetno izvedena in sanirana zgornja ležiščna blazina zaradi žaganja na opažu.

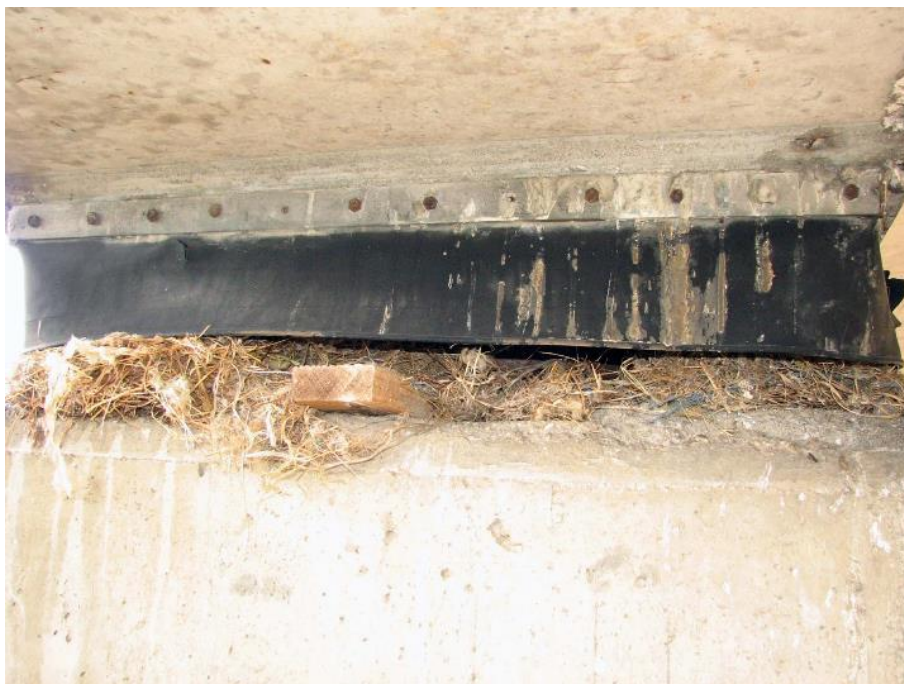
Slika 77: Ptičje gnezdo pod nezaščiteno drsno površino.

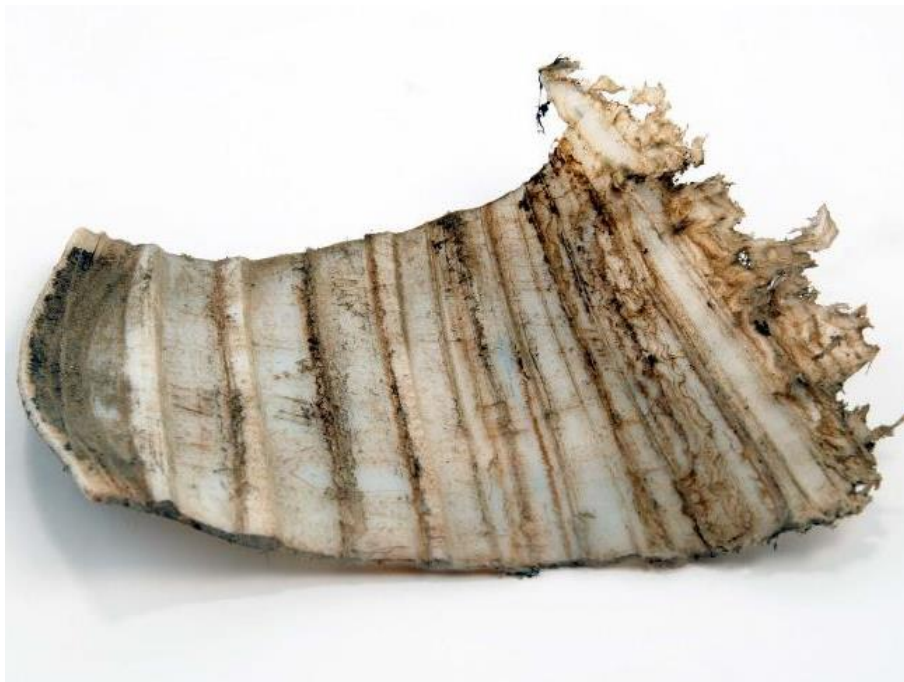
Slika 81: Del iztisnjenega teflonskega diska (po demontaži ležišča).

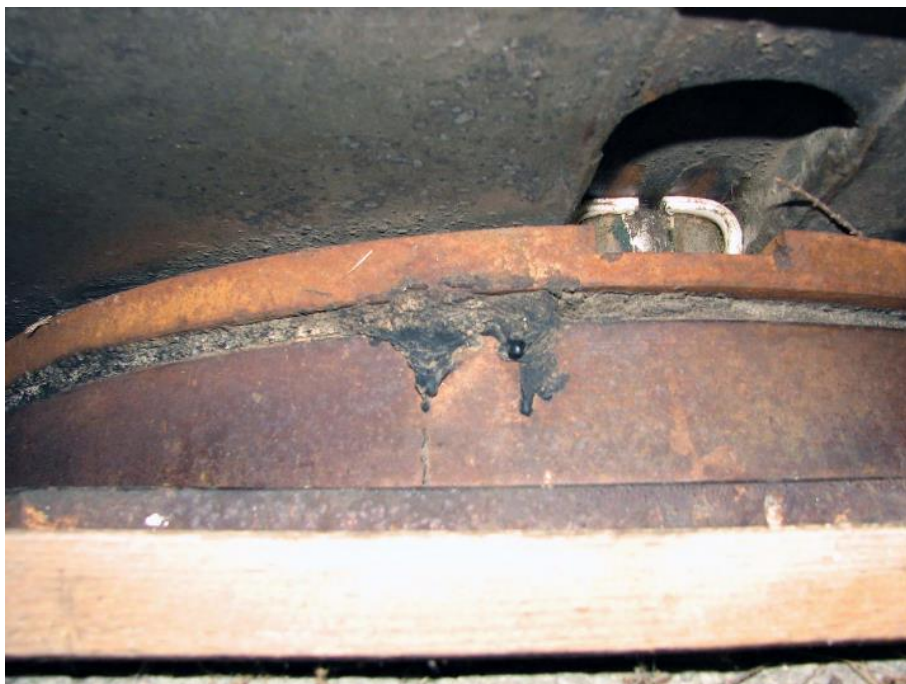
Slika 83: Iztiskanje teflonskega diska iz batnice v utor vzdolžnega vodila lončnega ležišča.  
Iztiskanje elastomerne blazine iz lonca.

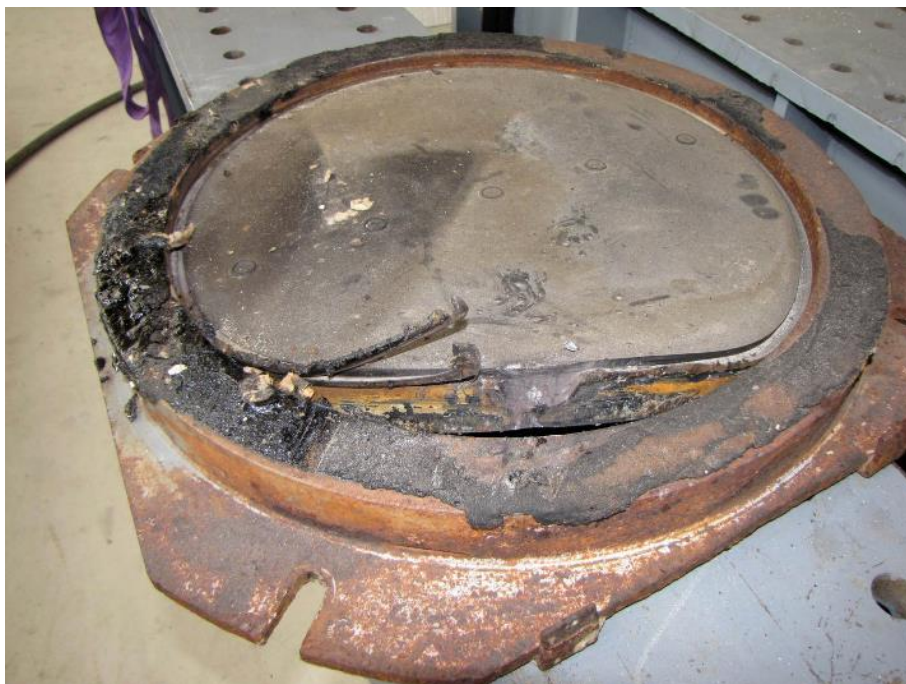
Slika 87: Poškodovana elastomerna blazina na mestu iztiskanja. Notranje tesnilo je iz teflona.

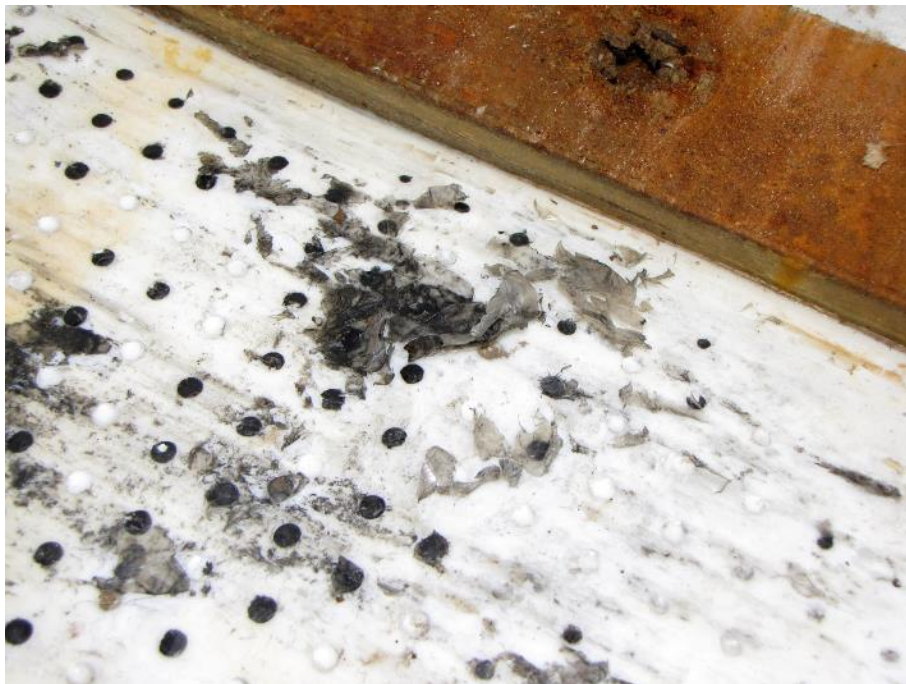
Slika 93: Struženje površine teflonskega diska.

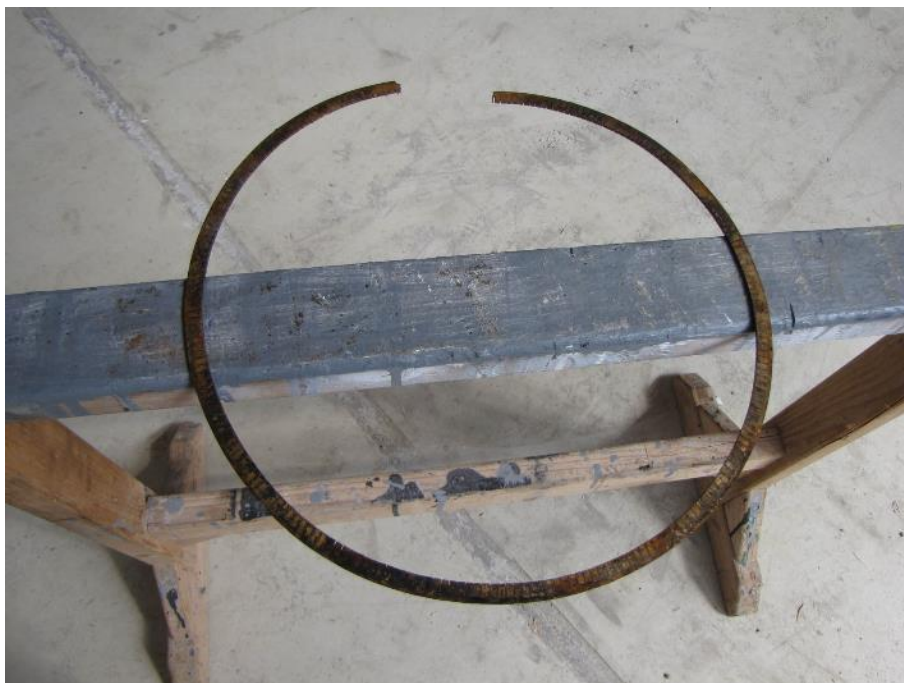
Slika 100: Medeninasto notranje tesnilo elastomerne blazine lončnega ležišča.

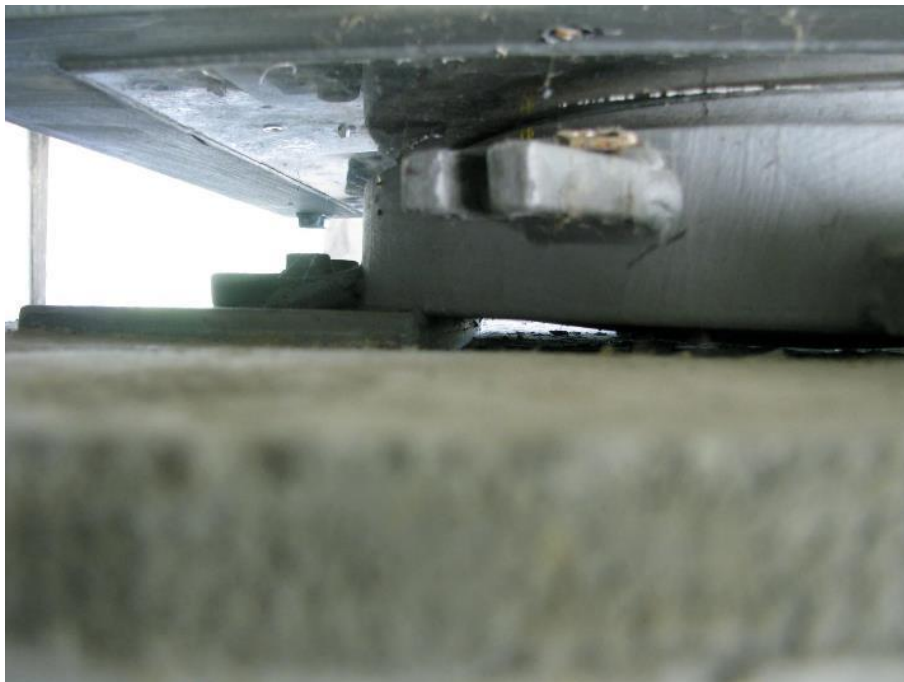
Slika 103: Deformacija dna lonca. Lončno ležišče polno obremenjeno, ko še ni bilo podlito.

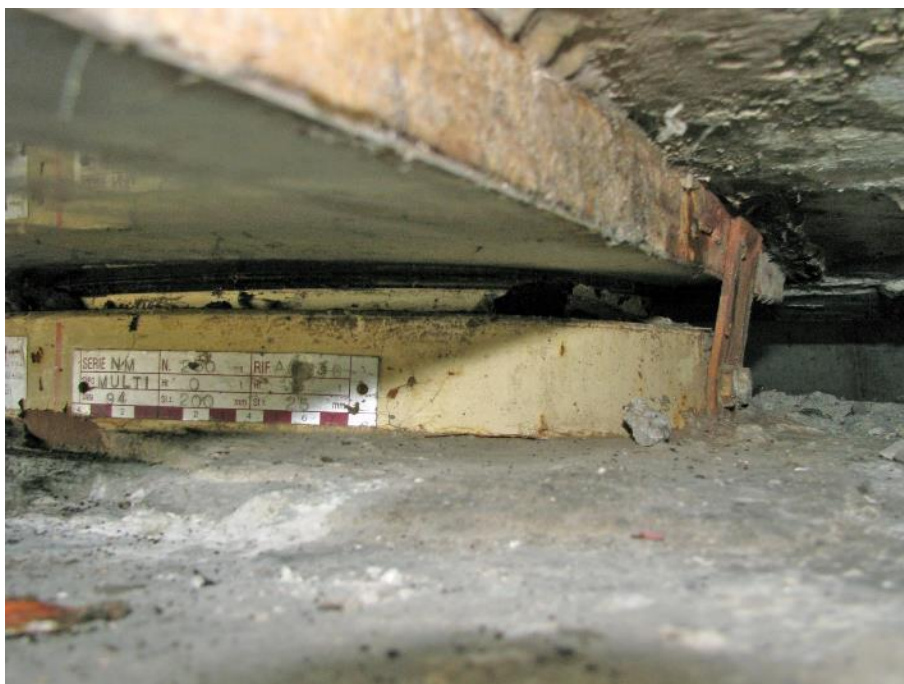
Slika 104: Iztiskanje elastomerne blazine iz lonca lončnega ležišča.

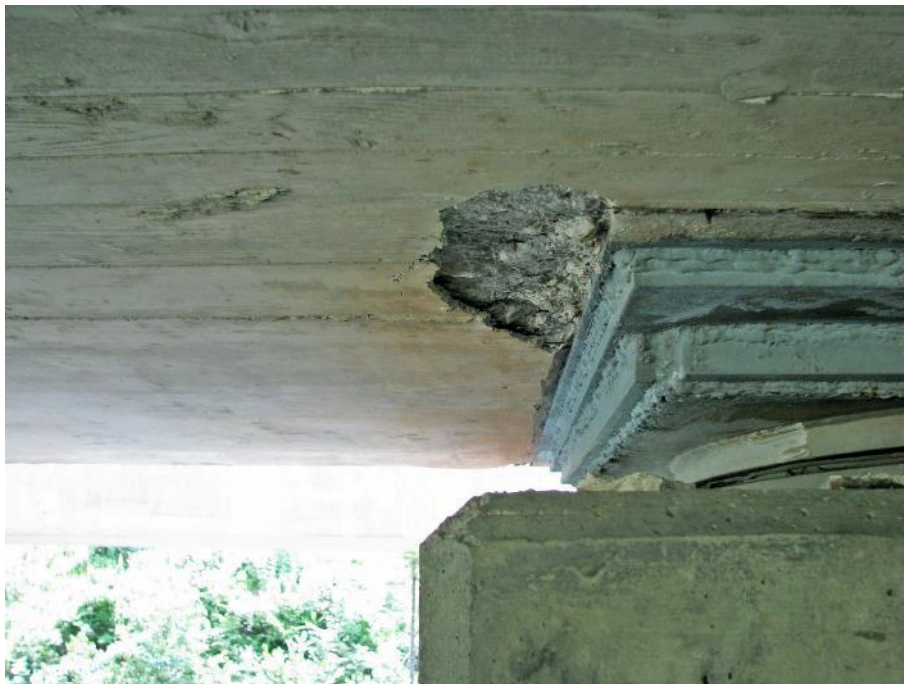
Slika 111: Delaminacija betona okoli sidrne in nad sidrno ploščo zaradi neustreznega varilnega postopka.

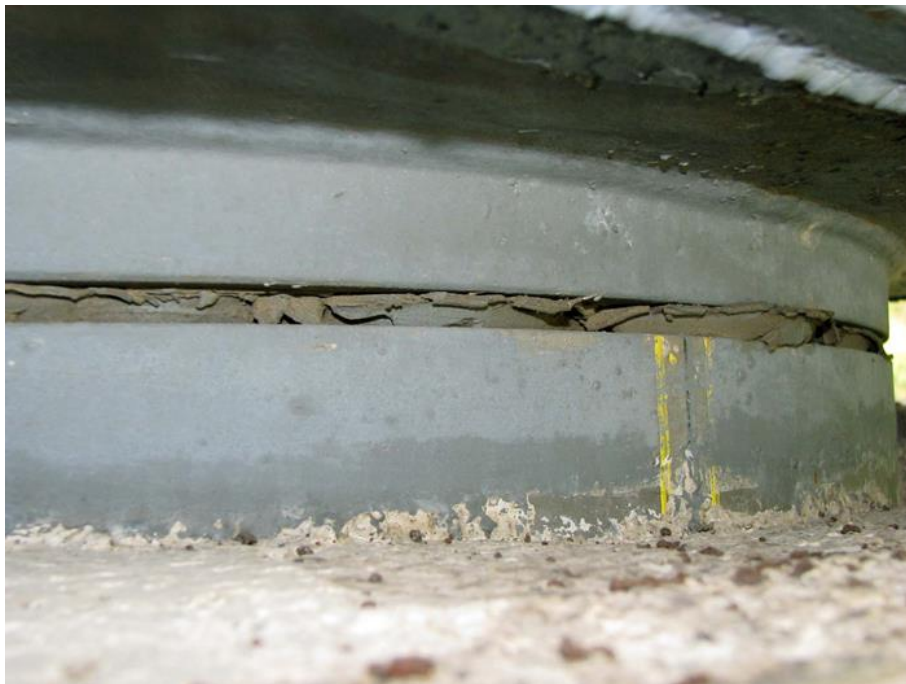
Slika 113: Propadanje tesnilnega traku nagibne reže.

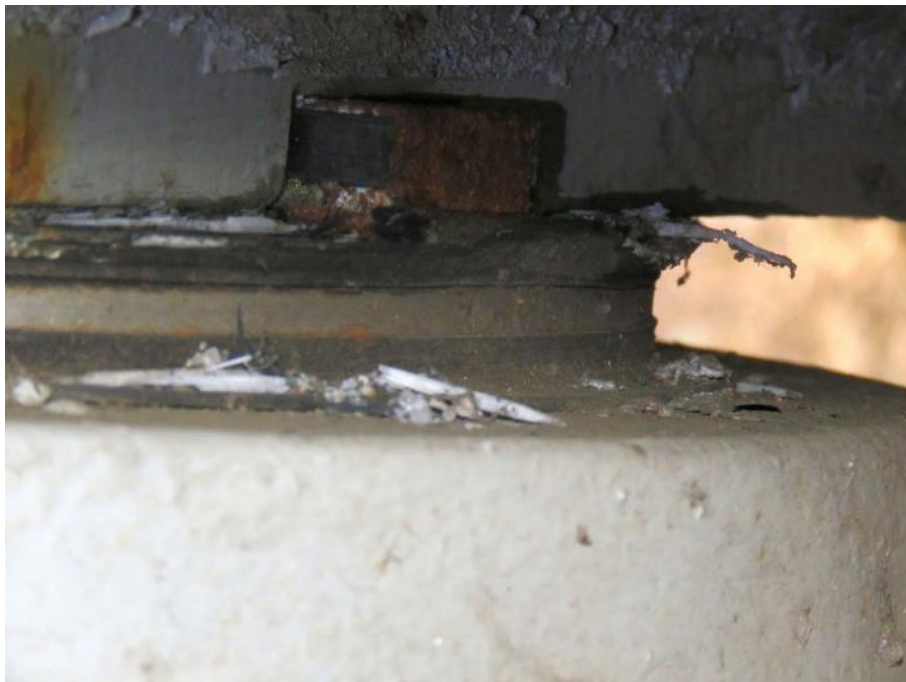
Slika 117: Prevelik pomik vodenega drsnega ležišča. Rob drsne plošče na drsnem disku. Struženje teflona.

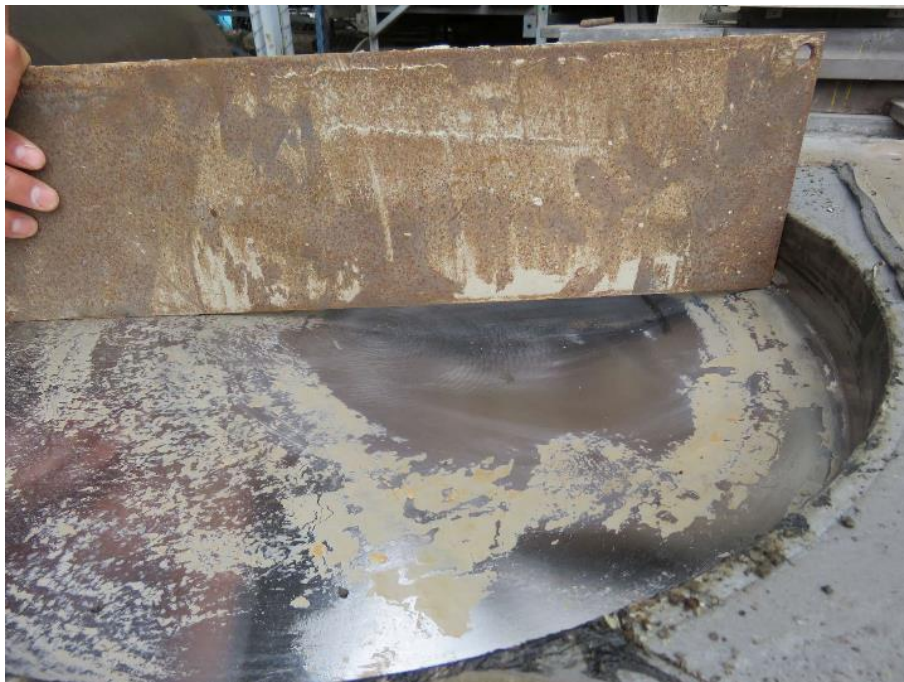
Slika 133: Deformacija lonca lončnega ležišča zaradi napake pri podlivanju.

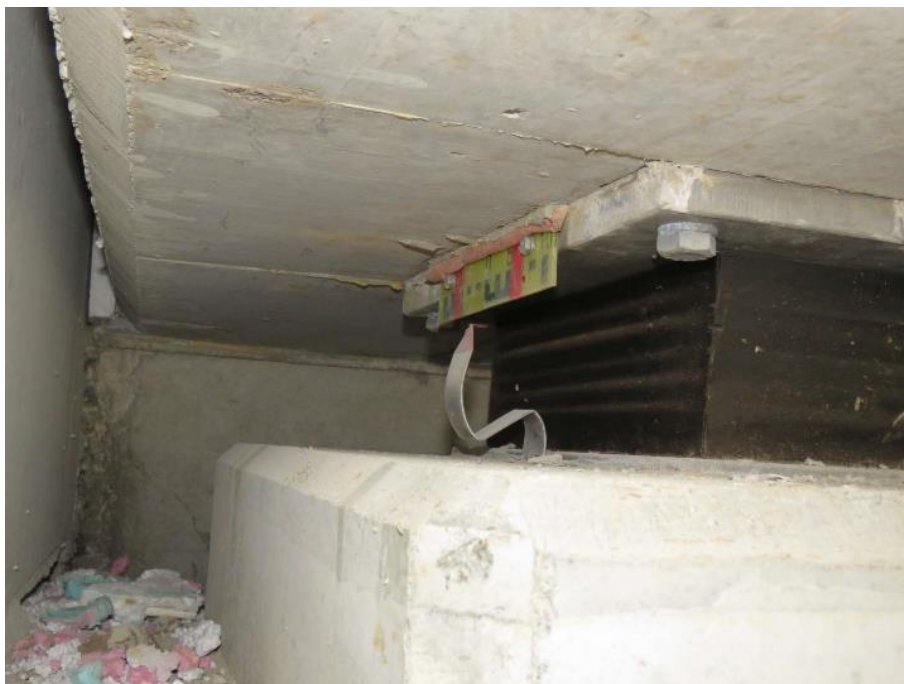
Slika 137: Deformiran kazalec pomikov.

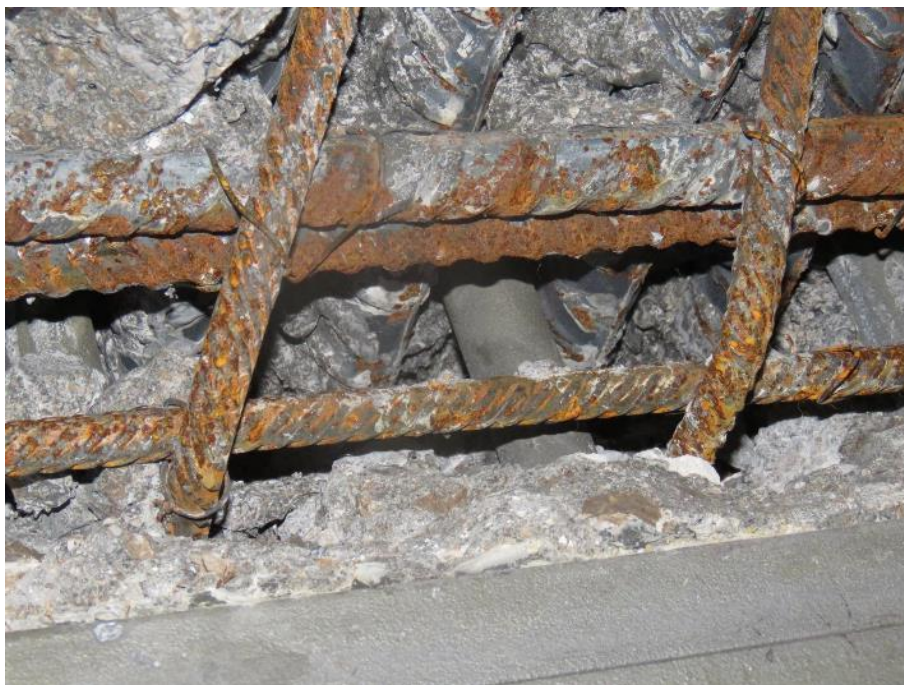
Slika 138: Betonsko gnezdo nad ležiščem zaradi napake pri vgrajevanju in pregoste armature.

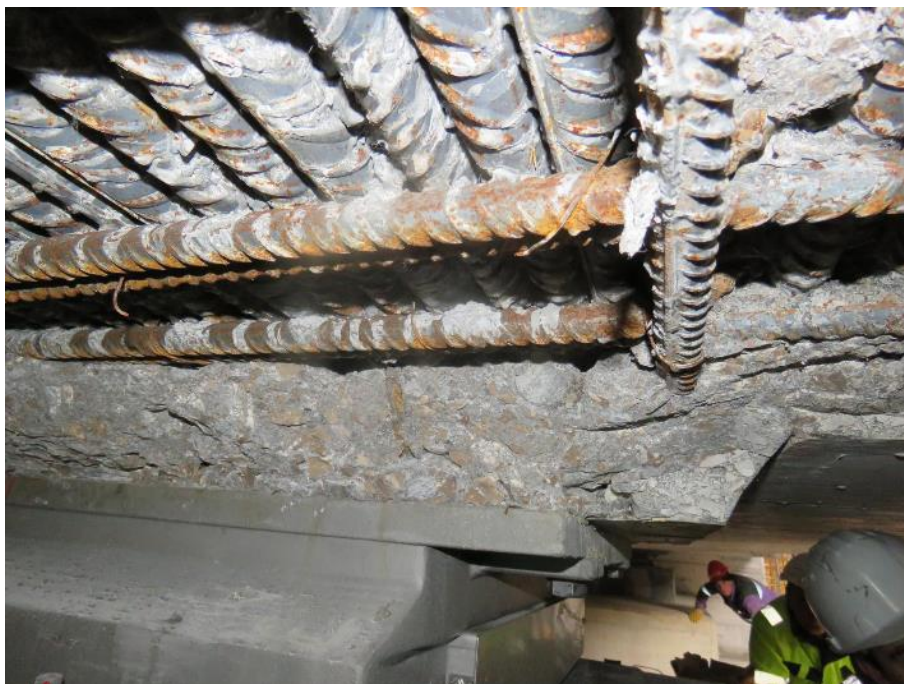
Slika 139: Gosta armatura prečnika ob in nad ležiščem.

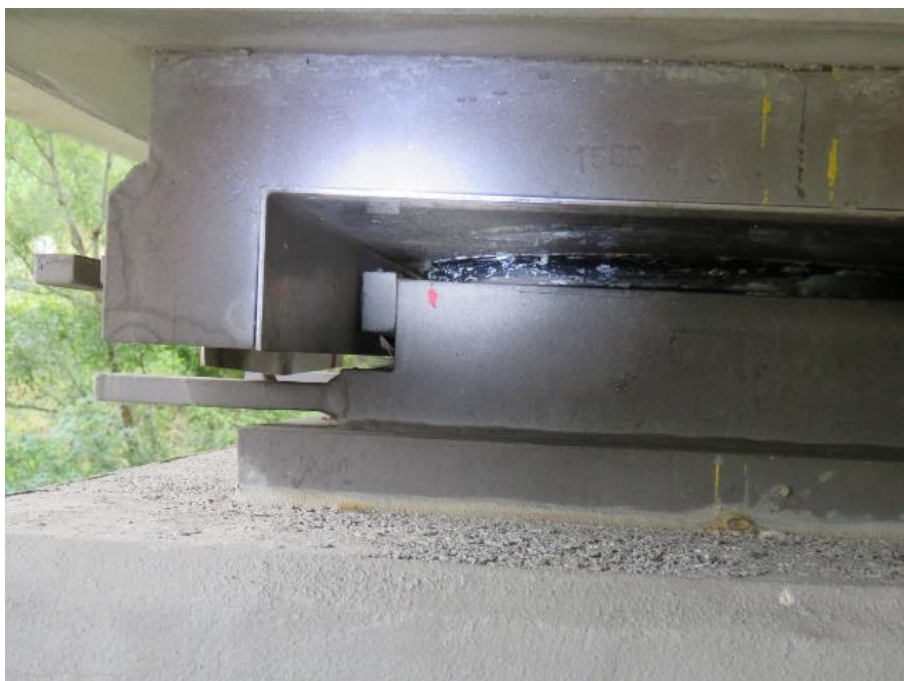
Slika 140: Iztiskanje MSM drsnega diska sfernega ležišča iz nosilnega ohišja.

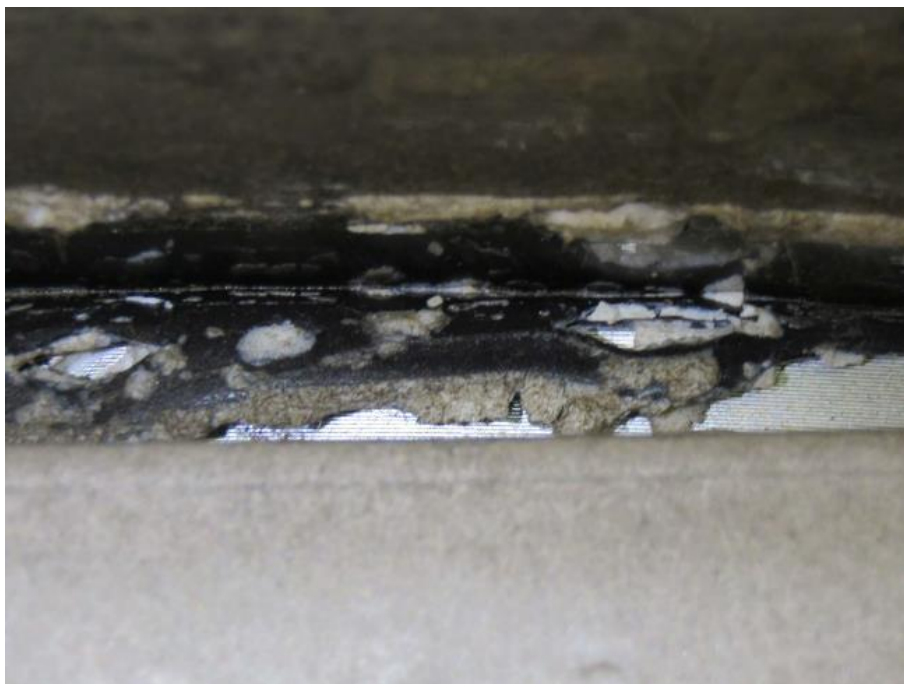
Slika 141: Iztiskanje MSM drsnega diska sfernega ležišča iz nosilnega ohišja – detajl.

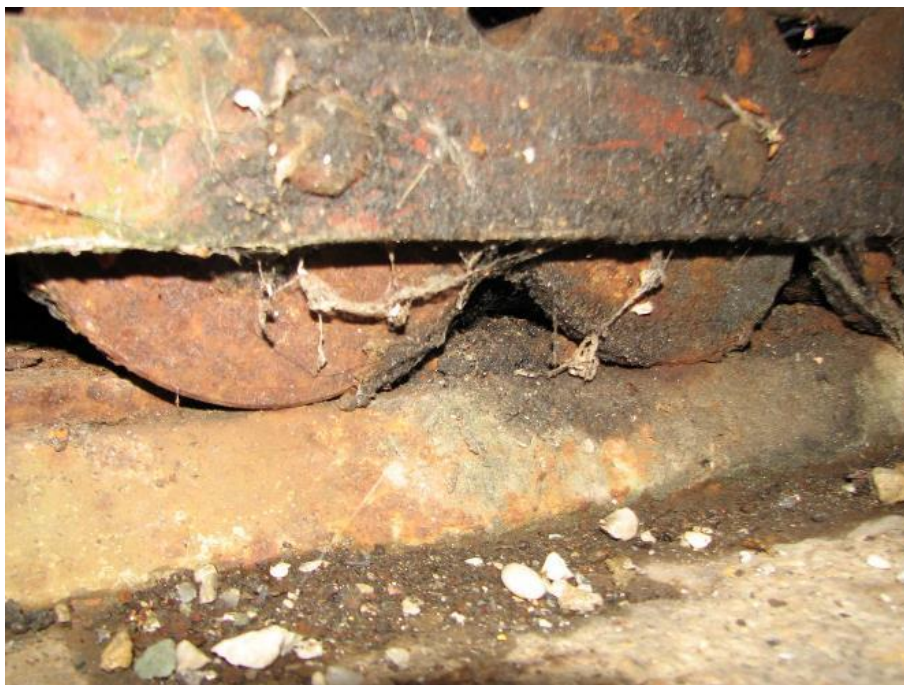
Slika 148: Več valjčno ležišče – nesnaga (ovira) na kotalni površini.

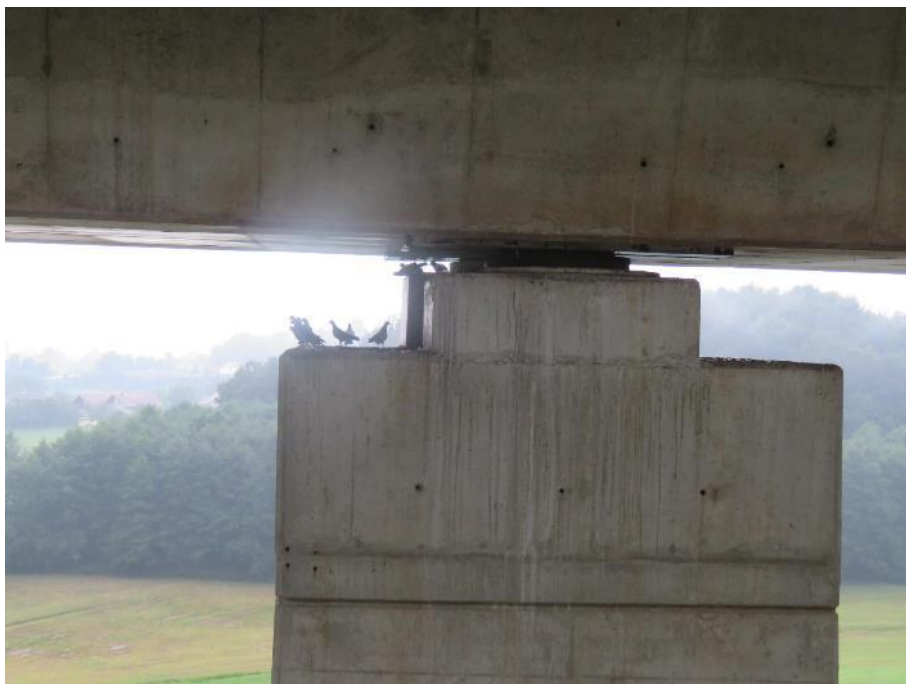
Slika 165: Ležišče nezaščiteno pred dostopom ptic. Ležiščna polica nezavarovana pred padcem v globino. Zaradi dimenzij betonskega podstavka je meritve ležišča možno izvajati le na notranji strani ležišča.
