REPUBLIKA SLOVENIJA  
MINISTRSTVO ZA INFRASTRUKTURO

**TEHNIČNA SPECIFIKACIJA TSG-211-XXX: 2025**  
**TSG-212-XXX: 2025**

**PREMOSTITVENI OBJEKTI**  
**LEŽIŠČA NA PREMOSTITVENIH OBJEKTIH**  
**(fotodokumentacija)**

**TSPI – PGV.07.414: 2025**

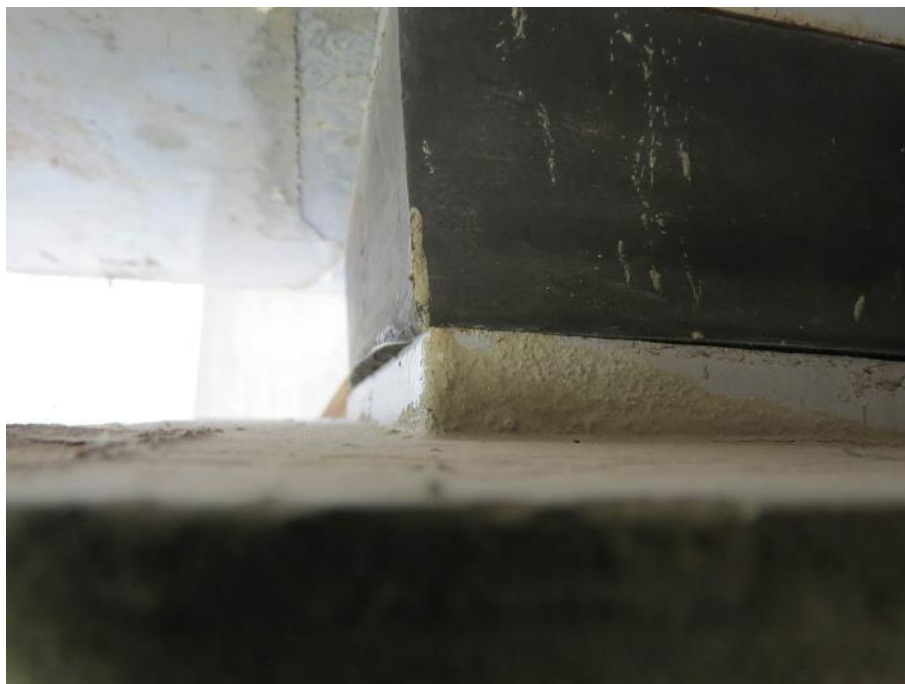
Slika 5: Iztiskanje elastomerja na robu kontakta s spodnjo ležiščno ploščo.

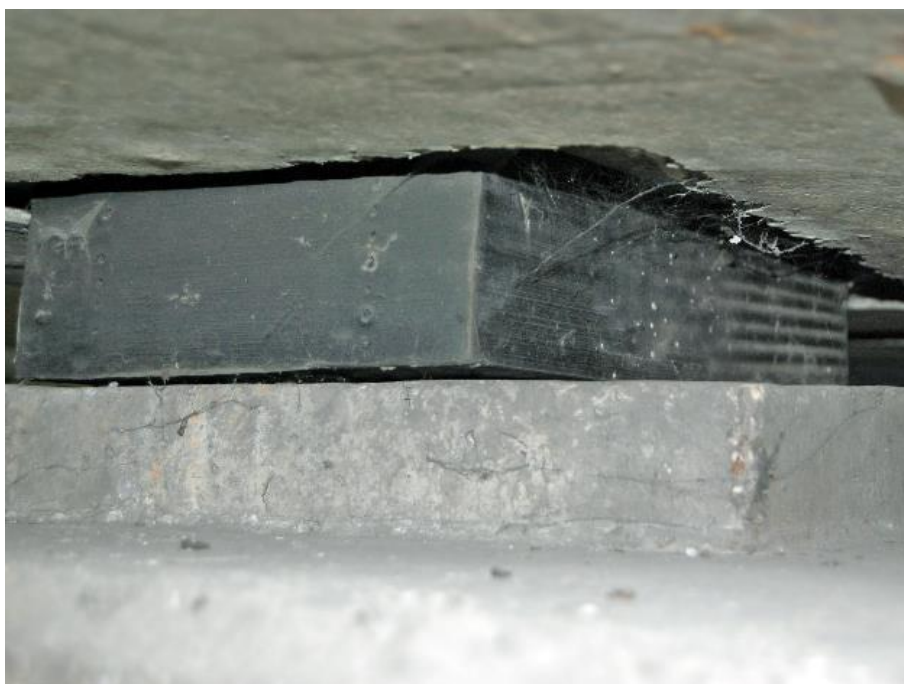
Slika 10: Neenakomerno naleganje elastomernega ležišča na spodnji betonski blazini. Polovica ležišča praktično ni v kontaktu s spodnjo betonsko ležiščno blazino.

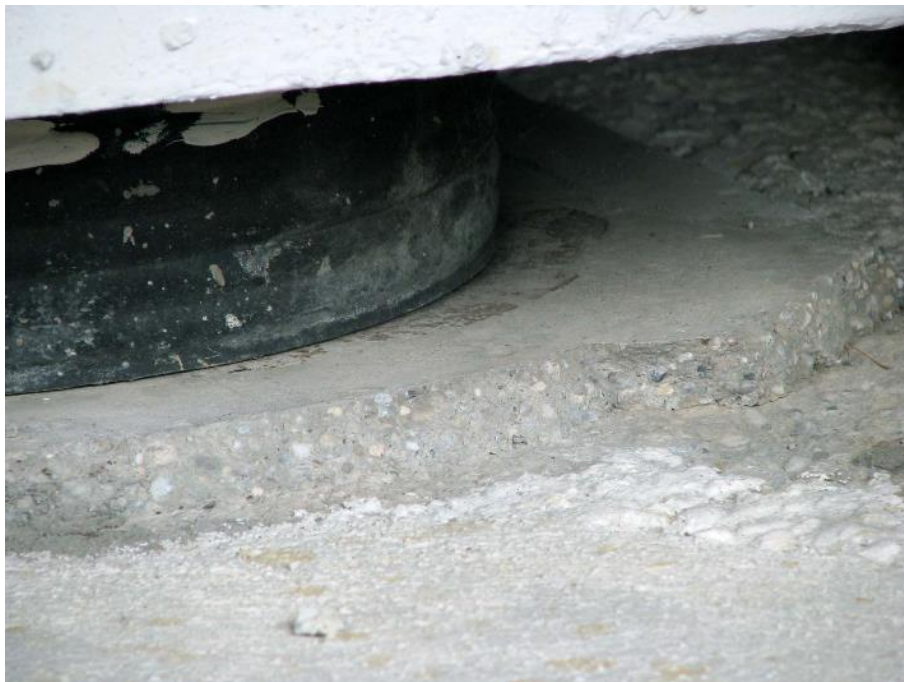
Slika 12: Zdrsavanje ležišča iz predhodne slike po ležiščni blazini iz malte.

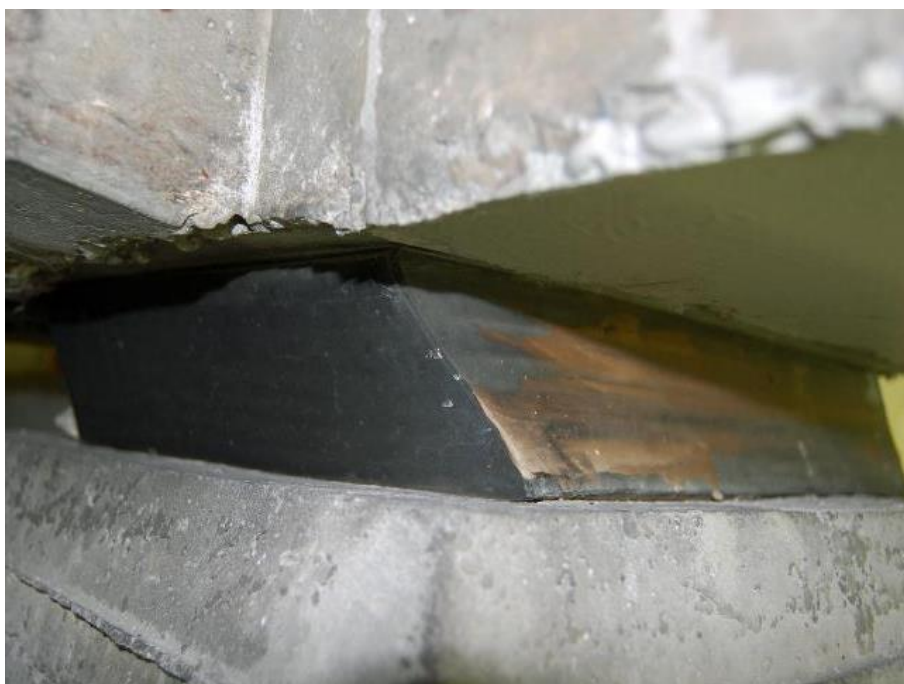
Slika 16: Neenakomerno naleganje na ležišče. Prevelika deformacija ležišča, ki je deformirano tudi okoli vertikalne osi (torzijski zasuk ležišča v horizontalni ravnini).

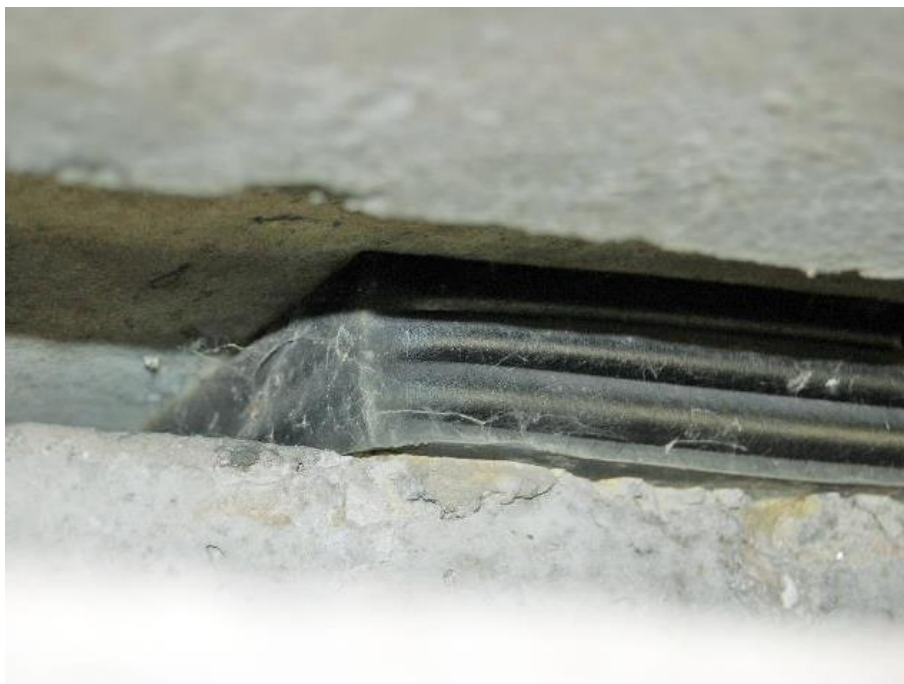
Slika 17: Nepravilna vgradnja elastomernega ležišča na rob ležiščne blazine. Prisotno zdrsavanje ležišča. Zaradi neenakomernega naleganja in velikih lokalnih robnih napetosti prisotne izrazite gube na čelni površini.

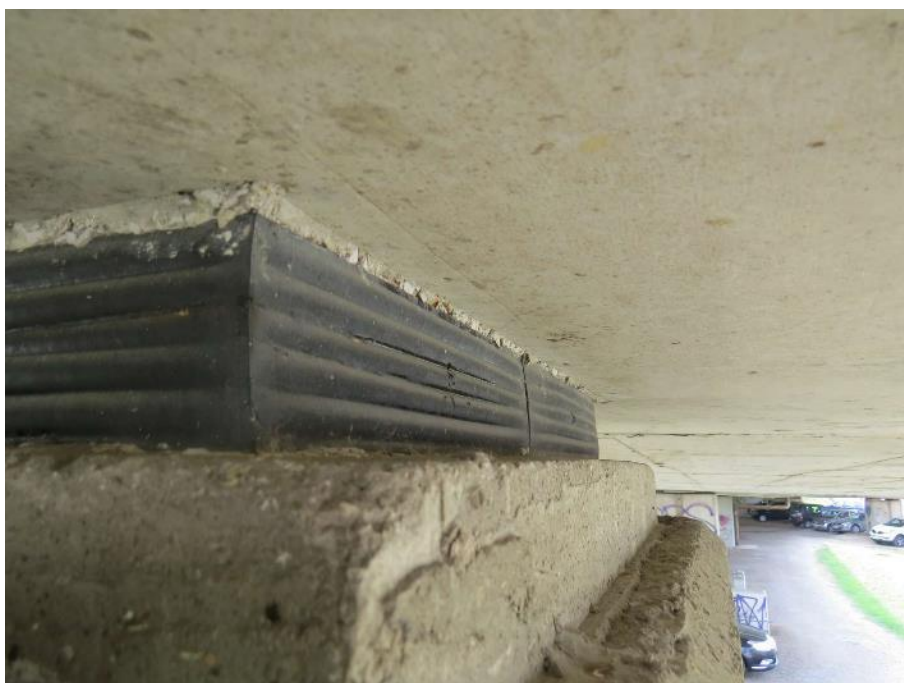
Slika 18: Razpoke elastomerja v nivoju jeklenih plošč.

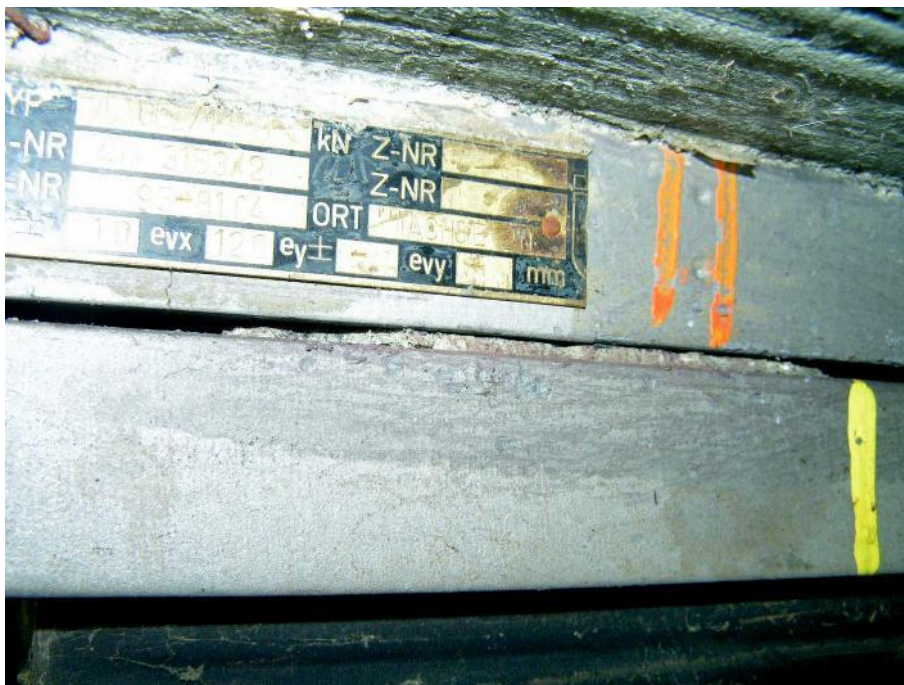
Slika 24: Betonska matrica v drsni špranji deformabilnega drsnega ležišča.

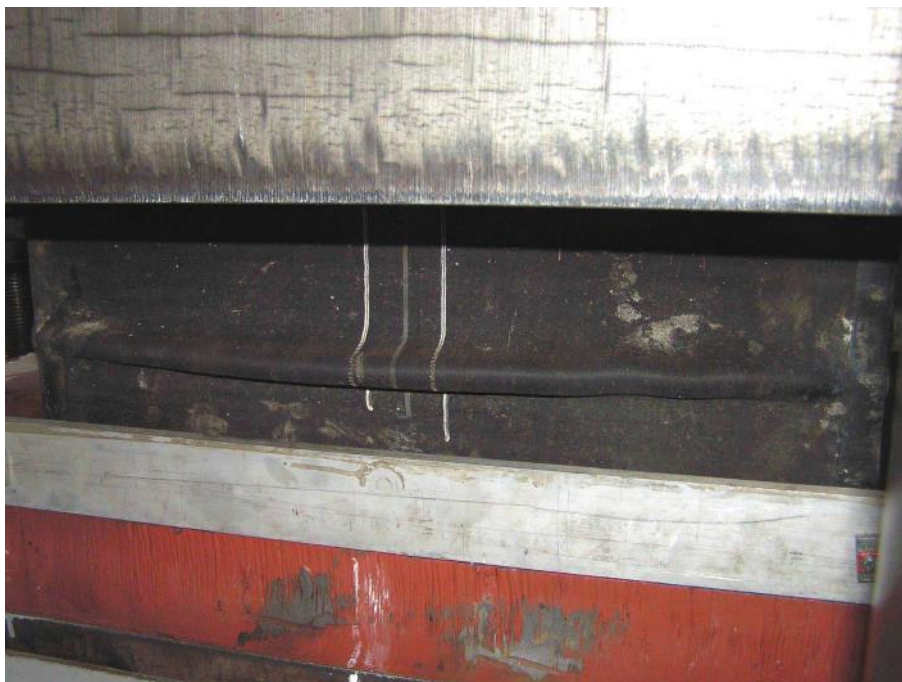
Slika 25: Lokalno izrazita guba zaradi napake med procesom vulkanizacije.

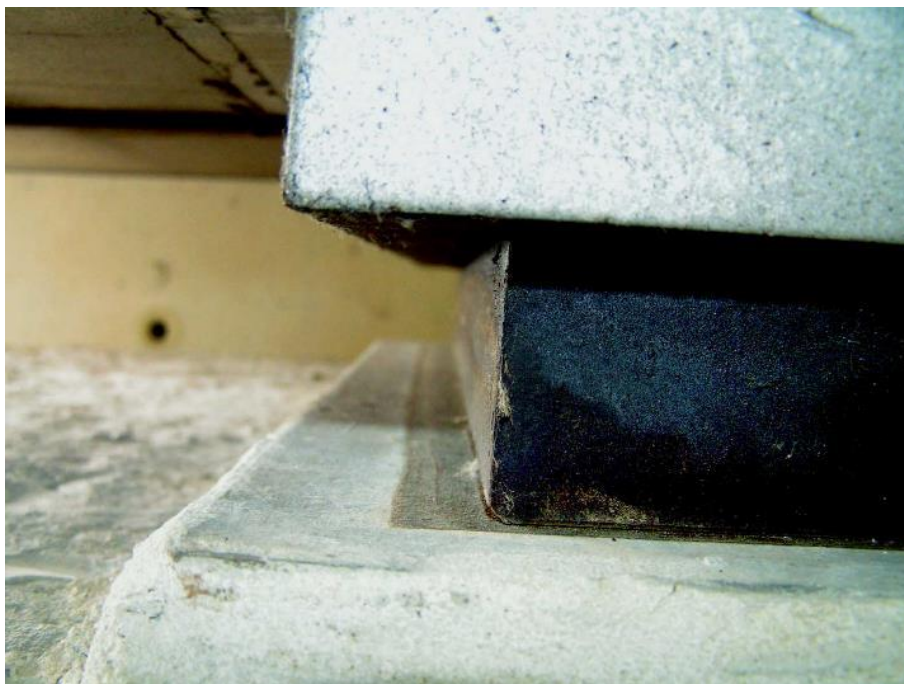
Slika 29: Zdrsavanje (sprehajanje – ang. walking out) elastomernega bloka drsnega deformabilnega ležišča po spodnji ležiščni plošči.

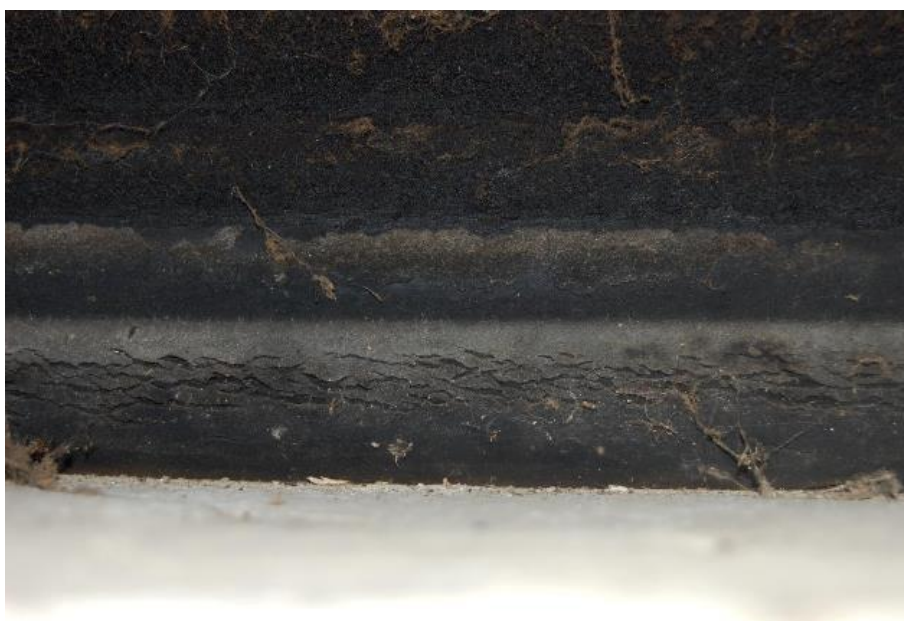
Slika 32: Razpoke v elastomerju zaradi procesa staranja in/ali slabe kakovosti krovne plasti elastomerja.

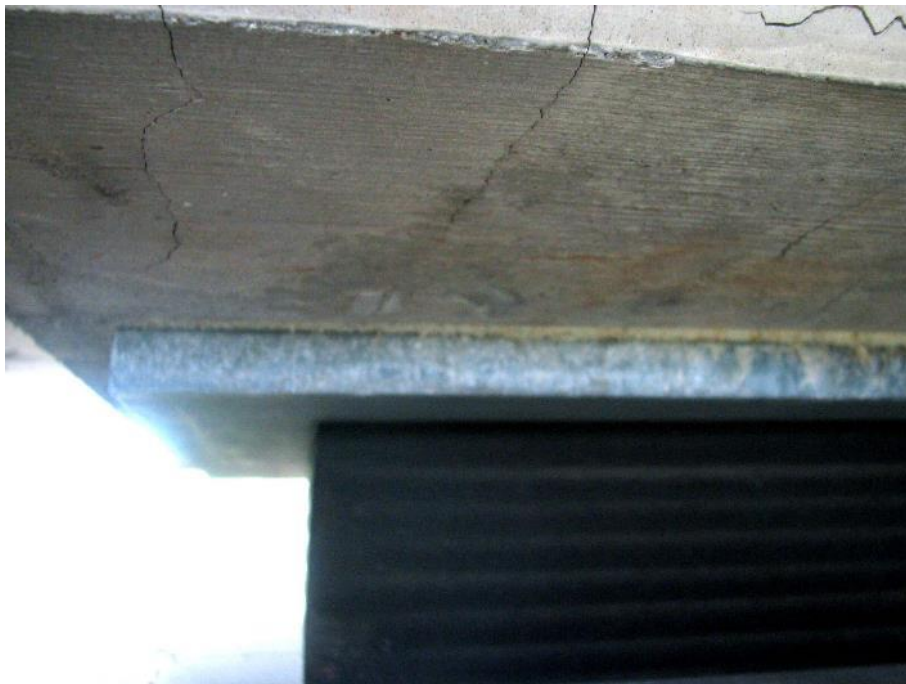
Slika 41: Razpoke v zgornji ležiščni blazini.

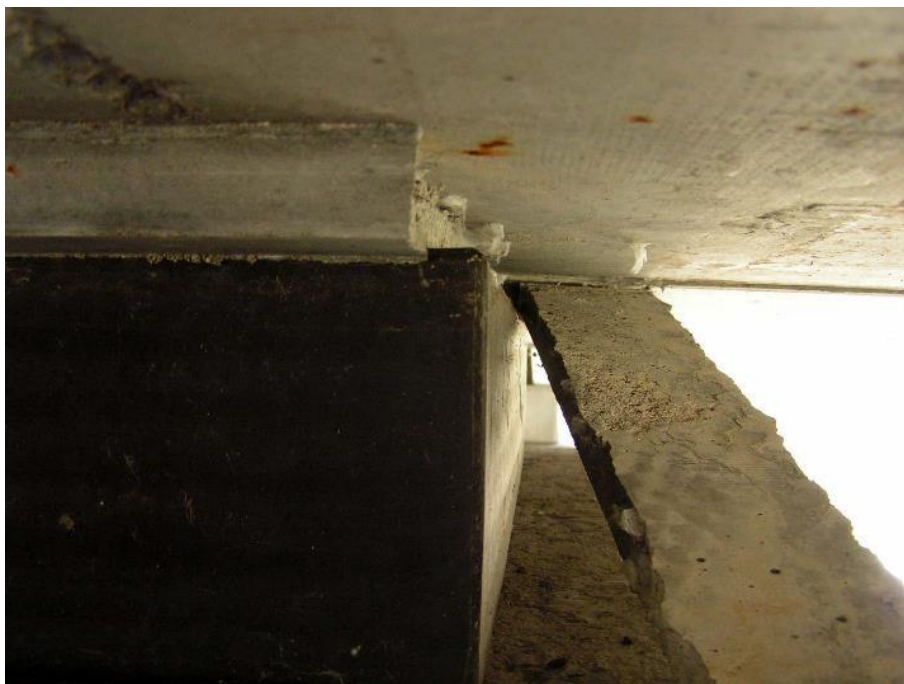
Slika 45: Odlom zgornjega venca zaradi zdrsavanja ležišča. Nepravilna izvedba.

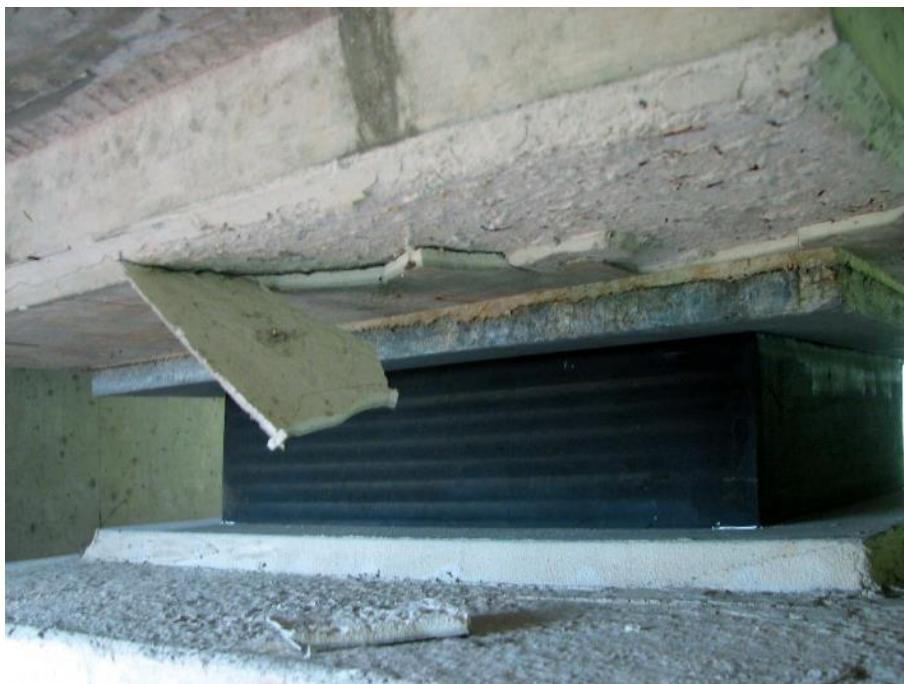
Slika 51: Nekvalitetno izveden zgornji ležiščni blok.

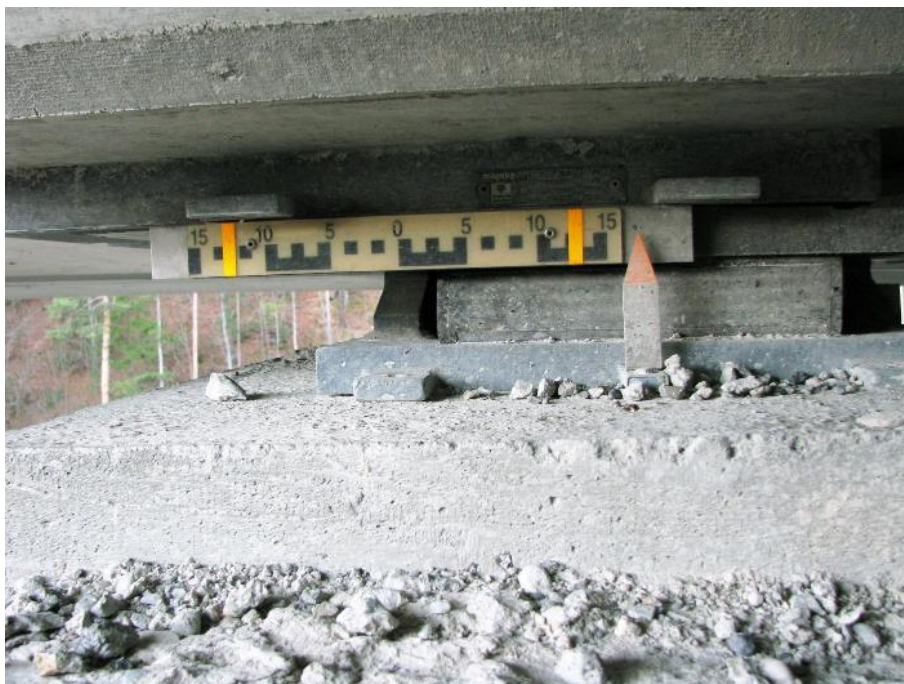
Slika 55: Prevelik pomik drsnega dela deformabilnega ležišča zaradi vgradnje ležišča v napačni smeri.

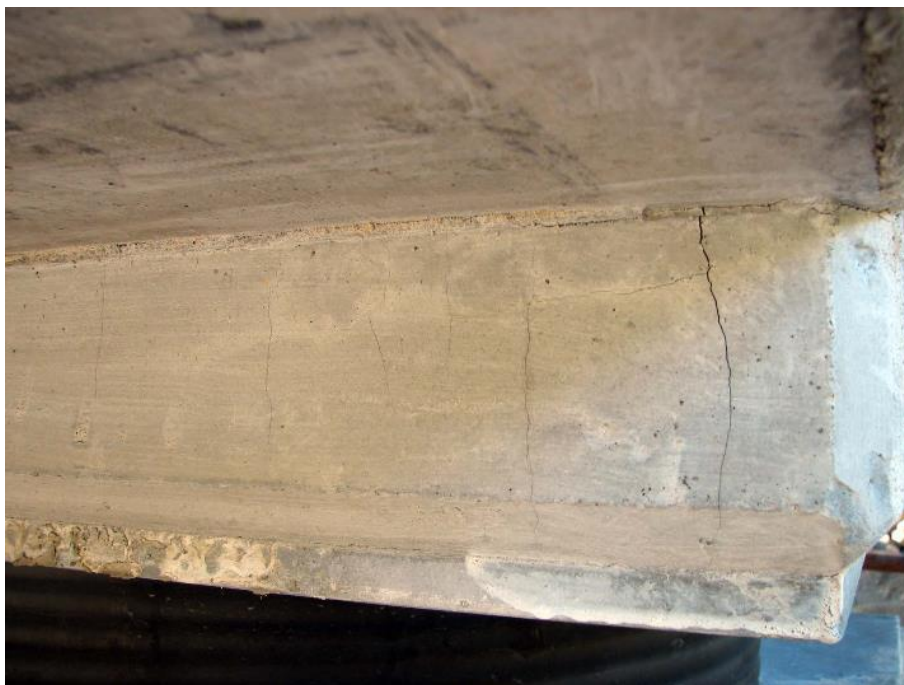
Slika 62: Razpoke v podlivni malti med zgornjo ležiščno ploščo in prekladno konstrukcijo.

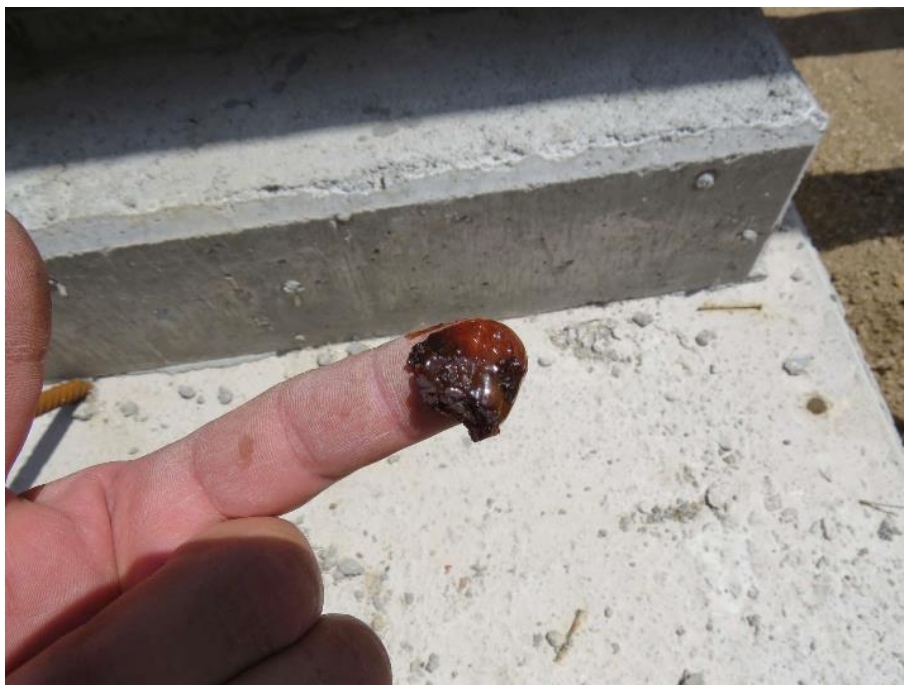
Slika 68: Neustrezno zreagiranje epoksidnega lepila, ki zato deluje kot mazivo v stiku.

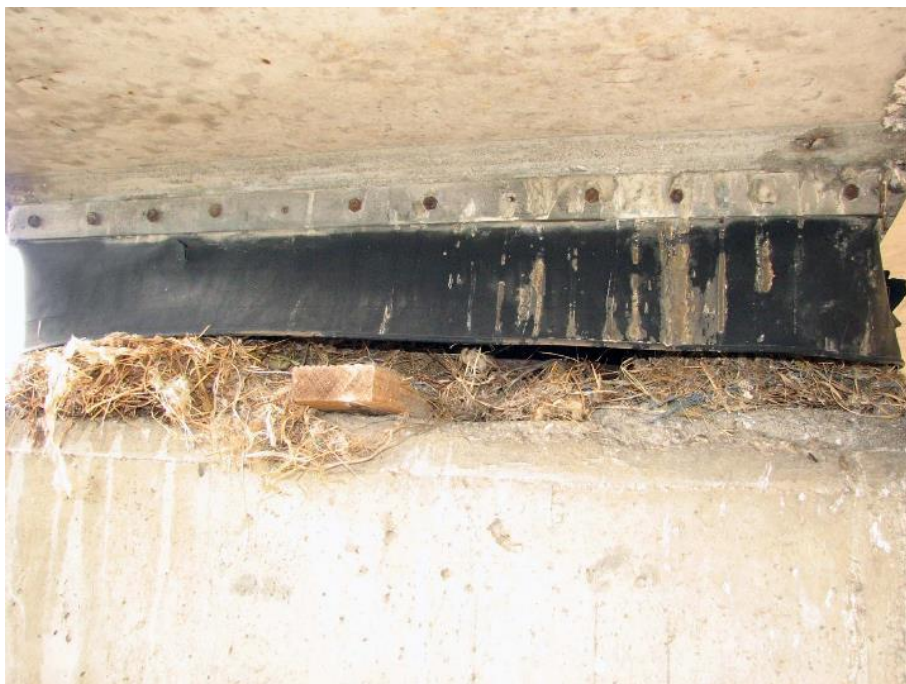
Slika 77: Ptičje gnezdo pod nezaščiteno drsno površino.

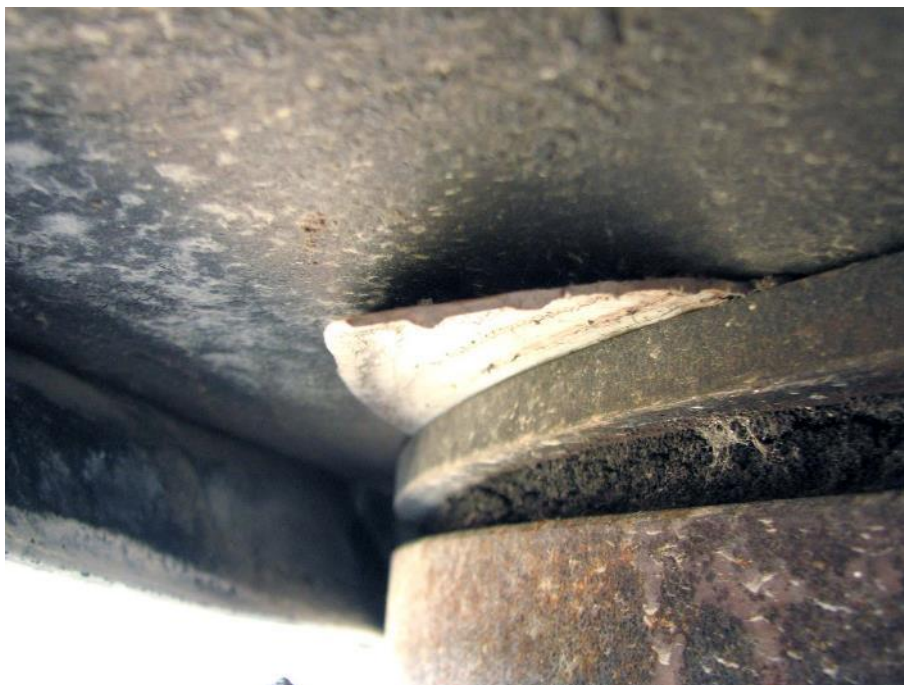
Slika 80: Iztiskanje teflonskega diska iz ohišja batnice.

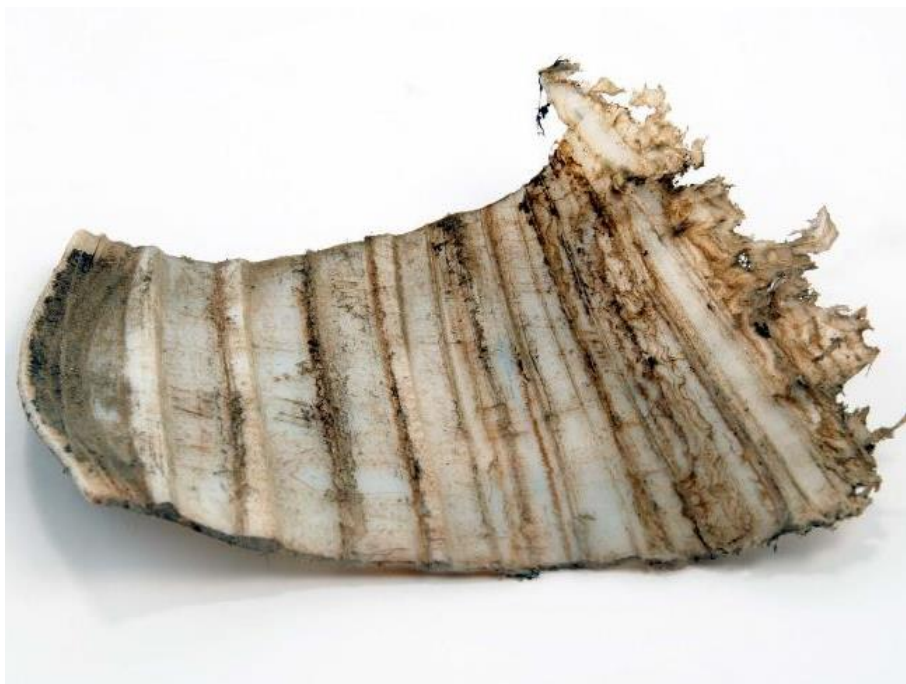
Slika 81: Del iztisnjenega teflonskega diska (po demontaži ležišča).

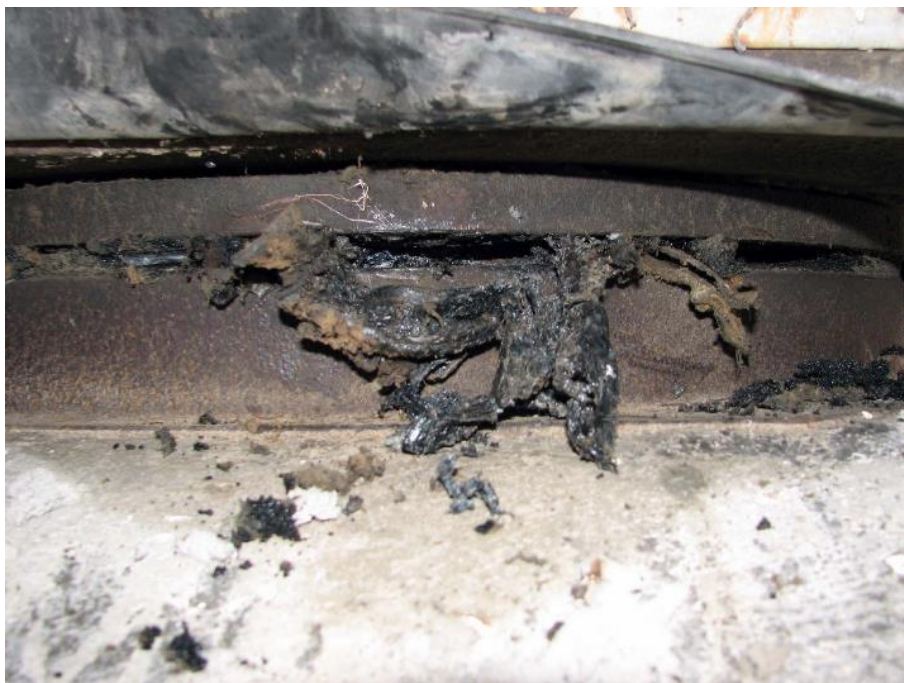
Slika 84: Iztiskanje elastomerne blazine iz lonca lončnega ležišča.

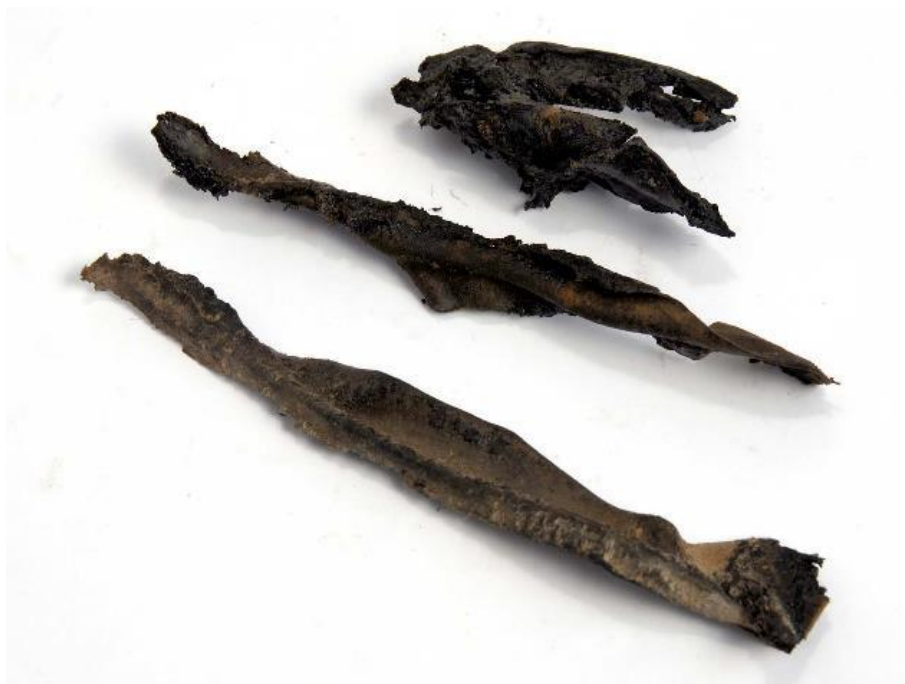
Slika 85: Iztisnjeni ostanki elastomerne blazine.

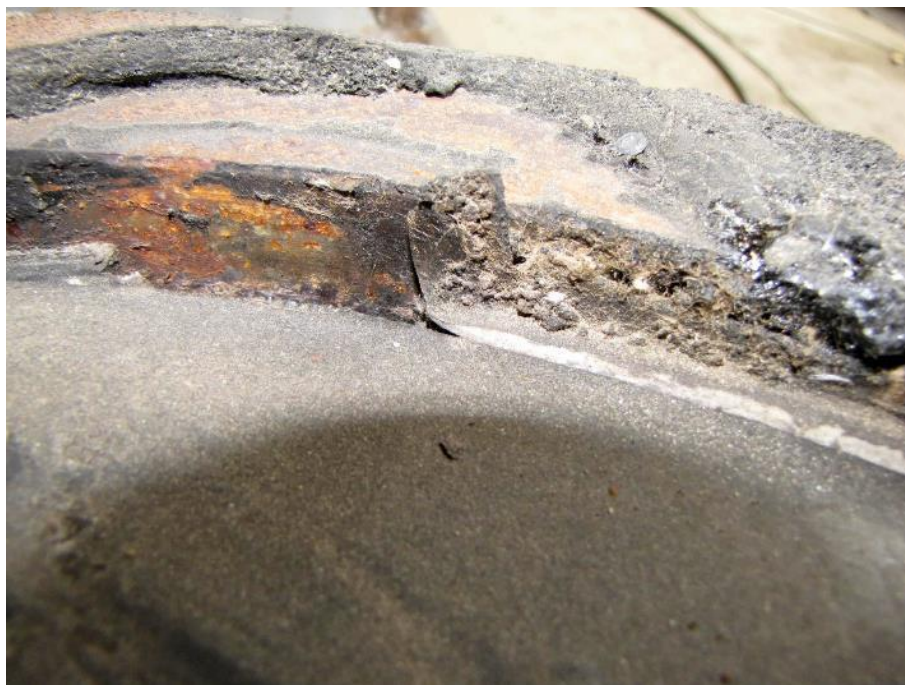
Slika 86: Lokalno mesto iztiskanja elastomerne blazine na robu lonca.

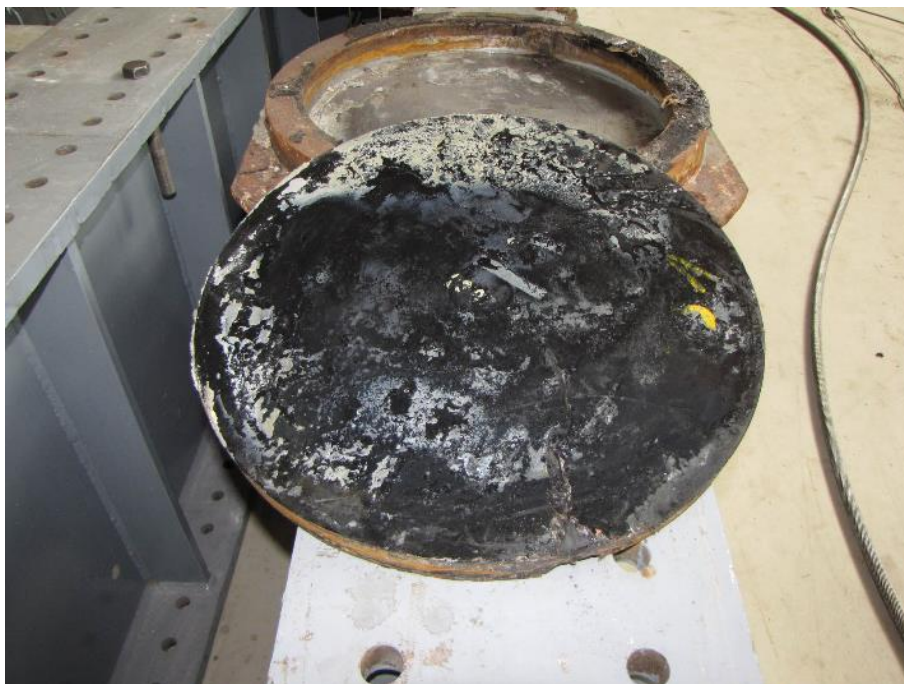
Slika 89: Kontaktna površina elastomerne blazine z dnom lonca.

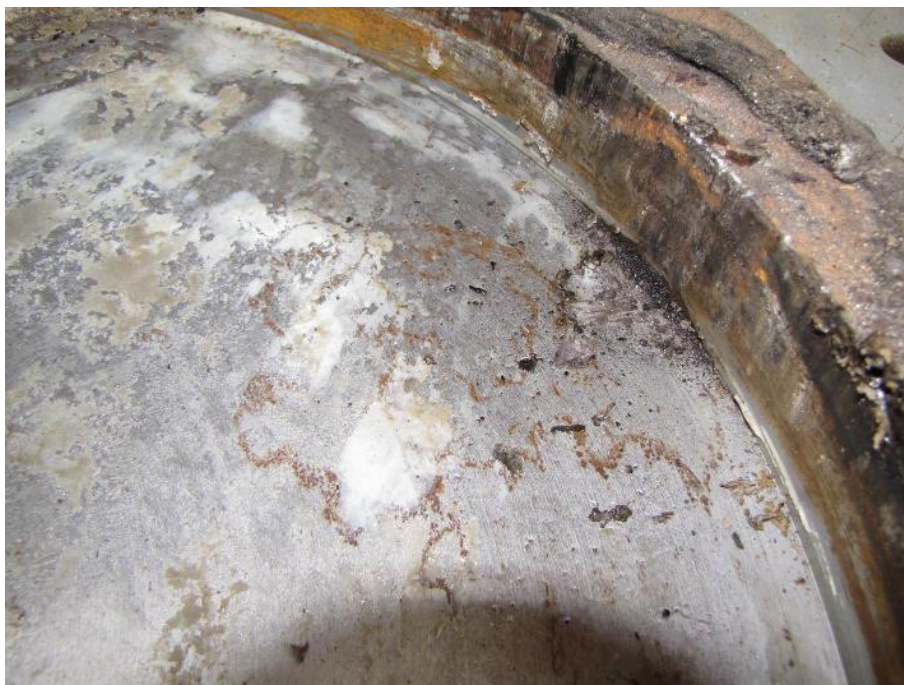
Slika 90: Dno in obod lonca na mestu iztiskanja elastomerne blazine.

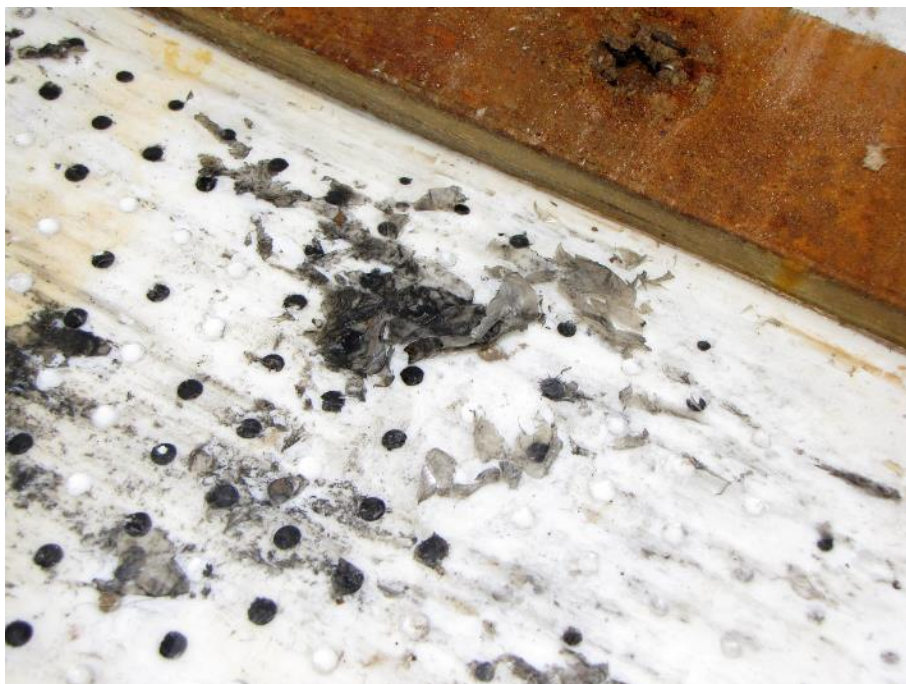
Slika 93: Struženje površine teflonskega diska.

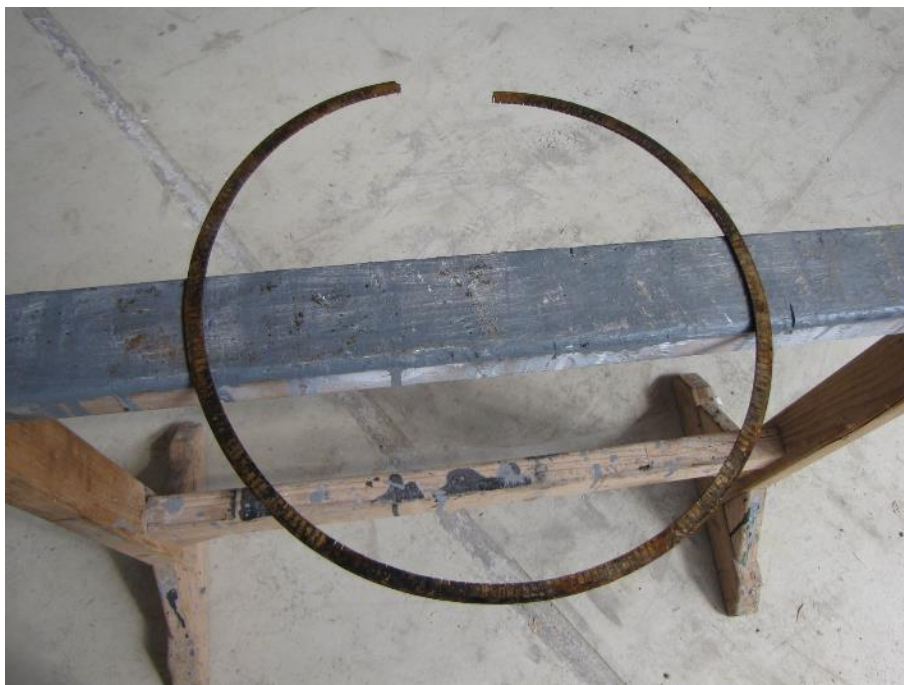
Slika 100: Medeninasto notranje tesnilo elastomerne blazine lončnega ležišča.

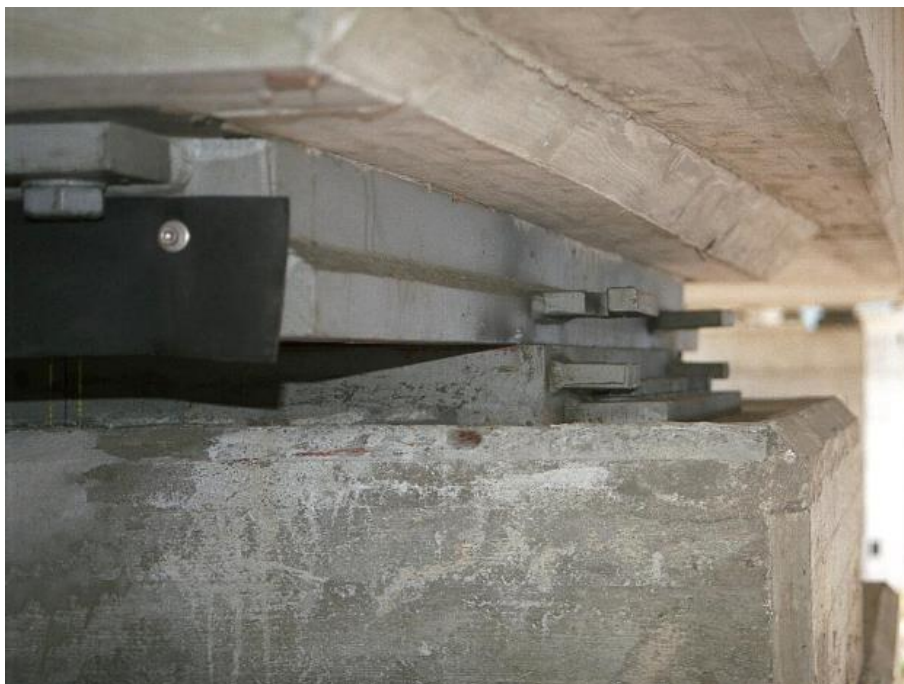
Slika 101: Bočno vodilo lončnega ležišča nasedlo na lonec zaradi neustreznega podlitja ležišča.

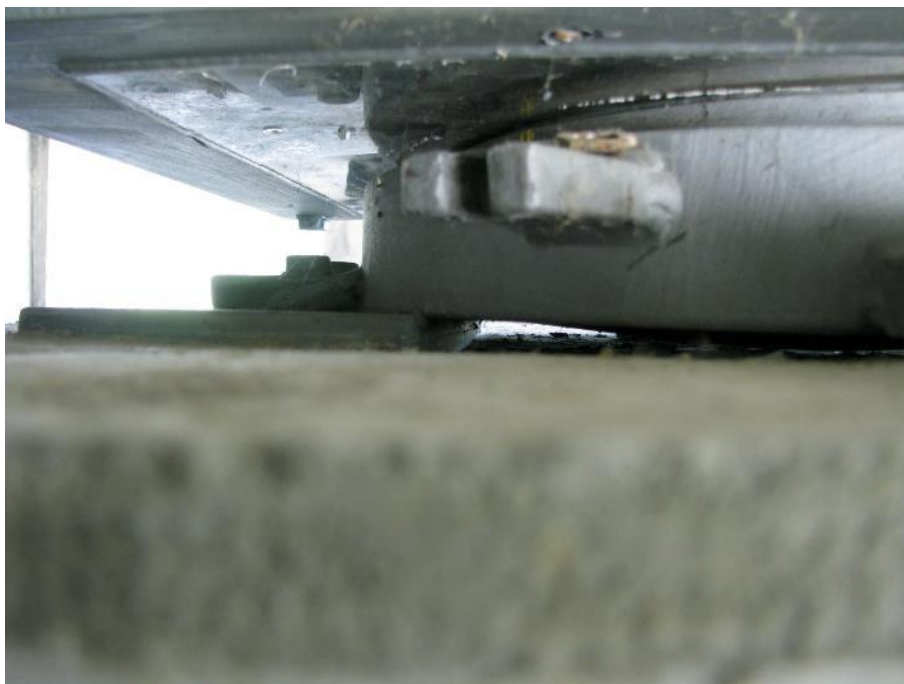
Slika 103: Deformacija dna lonca. Lončno ležišče polno obremenjeno, ko še ni bilo podlito.

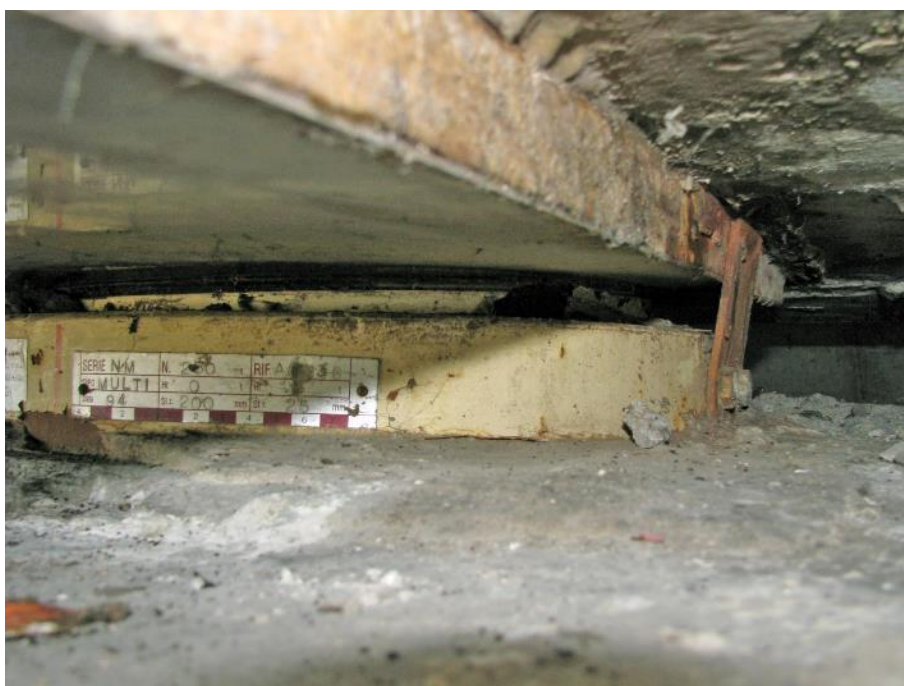
Slika 104: Iztiskanje elastomerne blazine iz lonca lončnega ležišča.

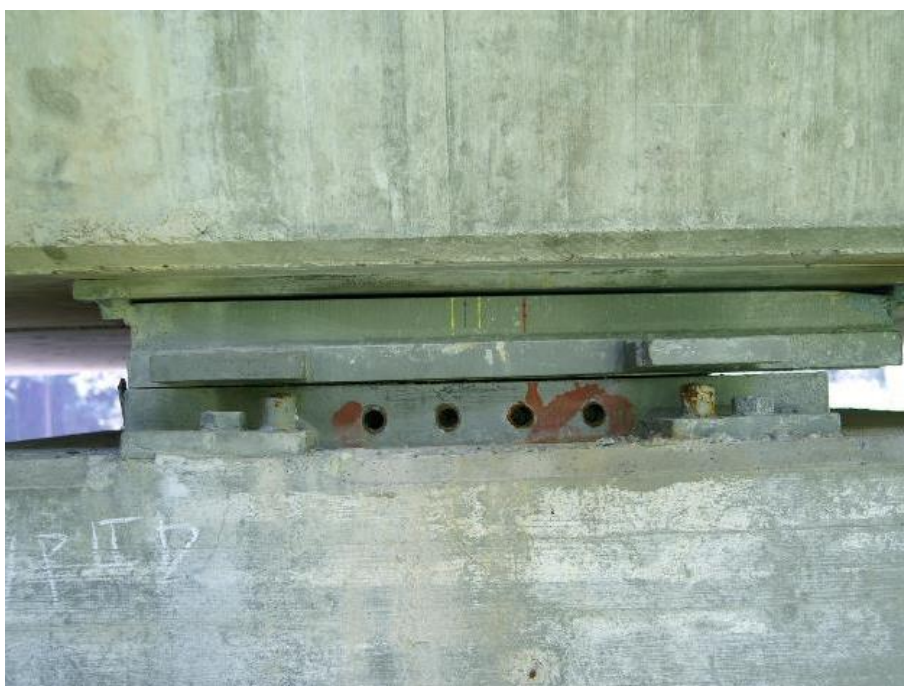
Slika 106: Kontakt bočnega vodila z loncem zaradi neustrezno podlitega ležišča.

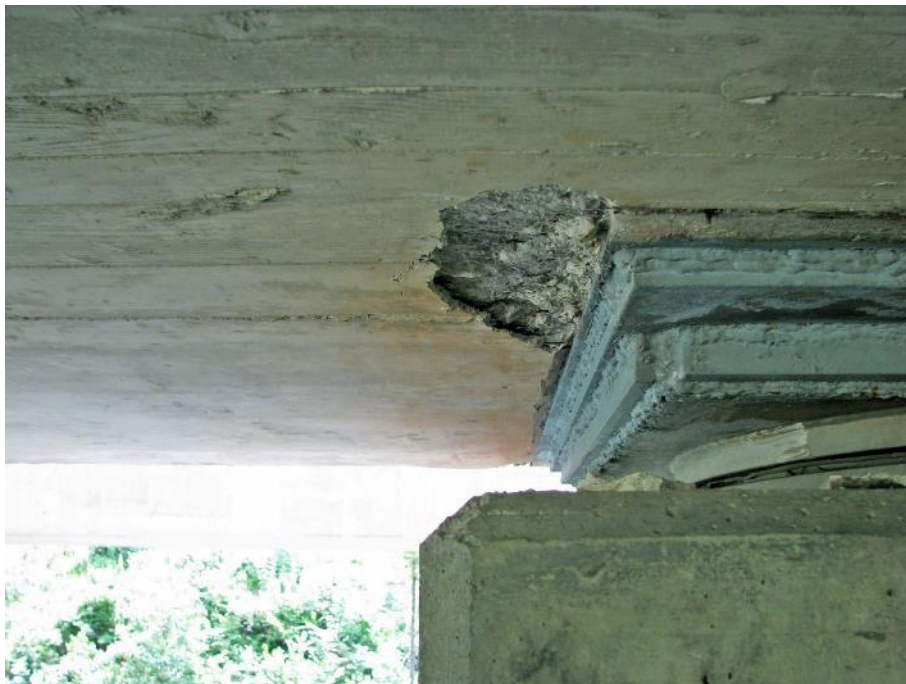
Slika 111: Delaminacija betona okoli sidrne in nad sidrno ploščo zaradi neustreznega varilnega postopka.

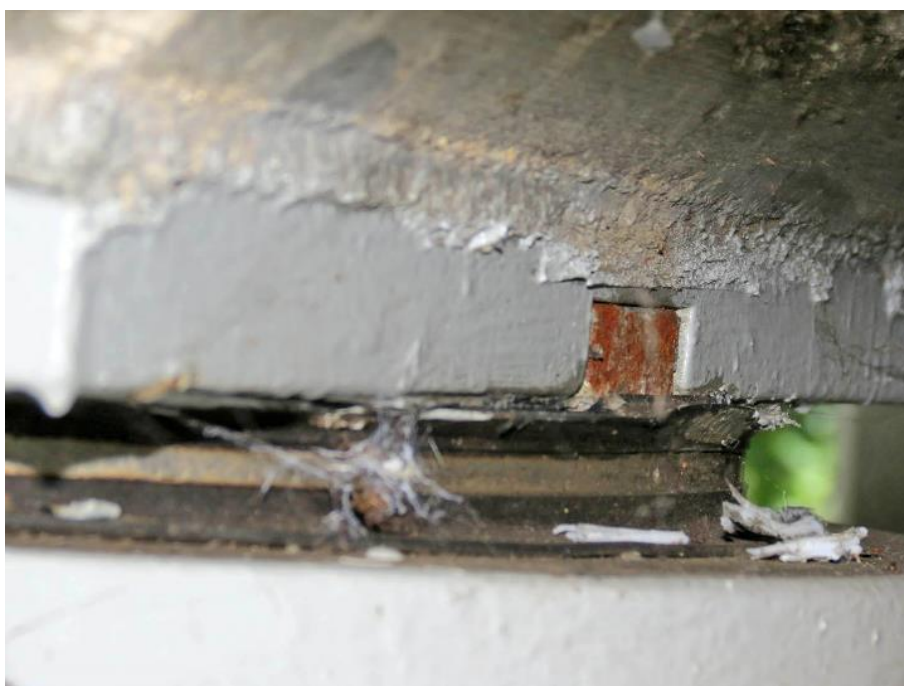
Slika 116: Prevelik pomik vodenega drsnega ležišča. Rob drsne plošče na drsnem disku. Struženje teflona.

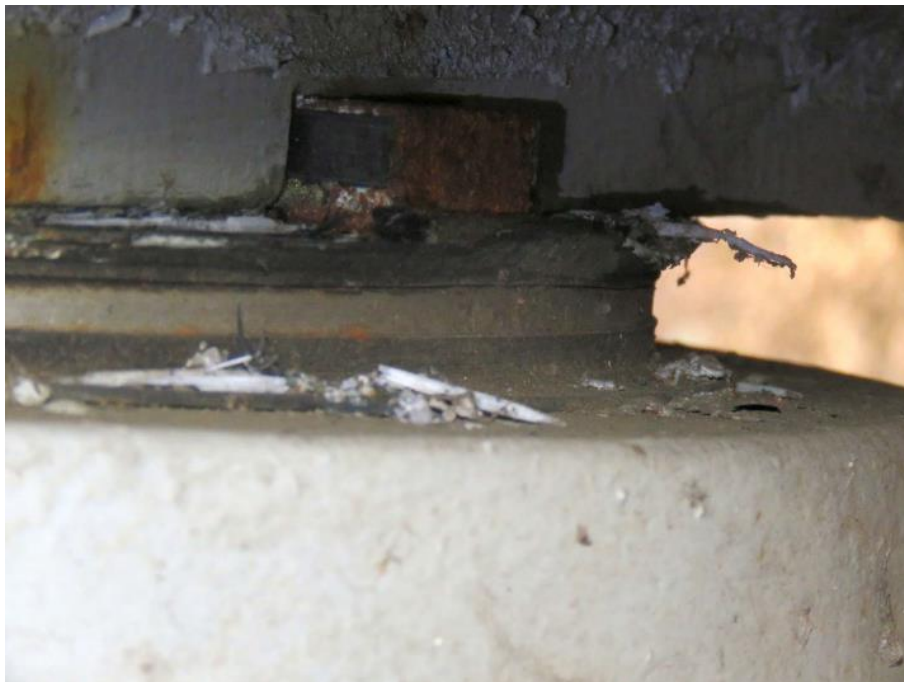
Slika 117: Prevelik pomik vodenega drsnega ležišča. Rob drsne plošče na drsnem disku. Struženje teflona.

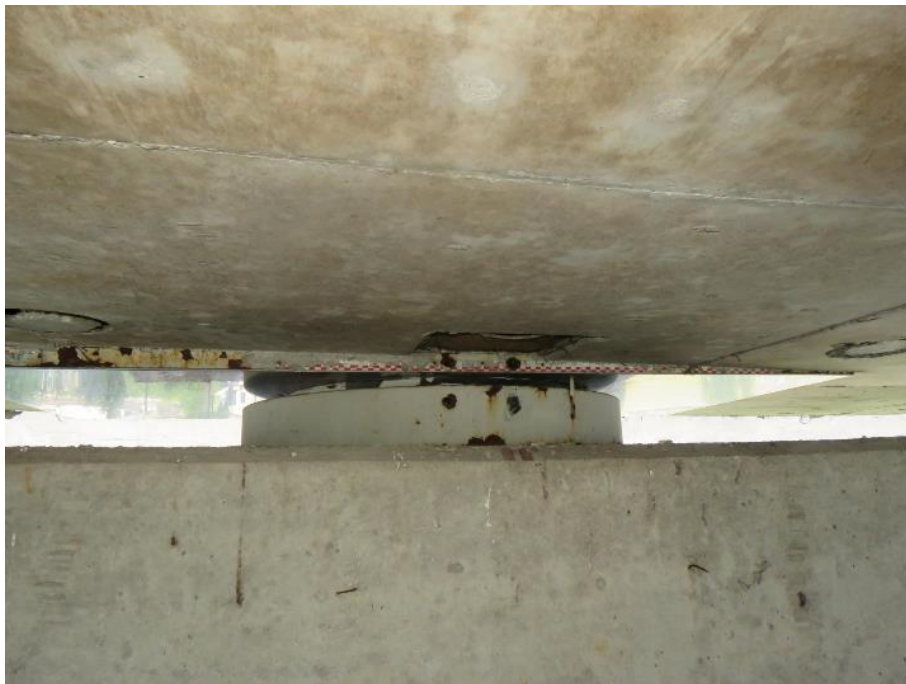
Slika 125: Nepravilno vgrajeno drsno ležišče, drsna plošča vgrajena v prekladno konstrukcijo.

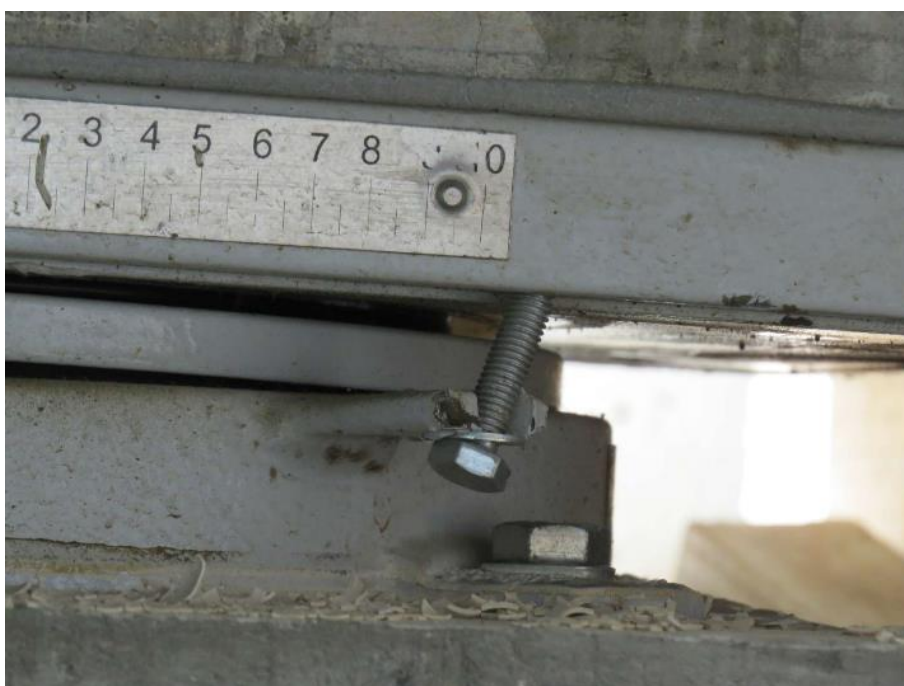
Slika 128: Vijak ključavnice za fiksiranje ležišča za fazo transporta in vgradnje po vgradnji ležišča ni bil sproščen.

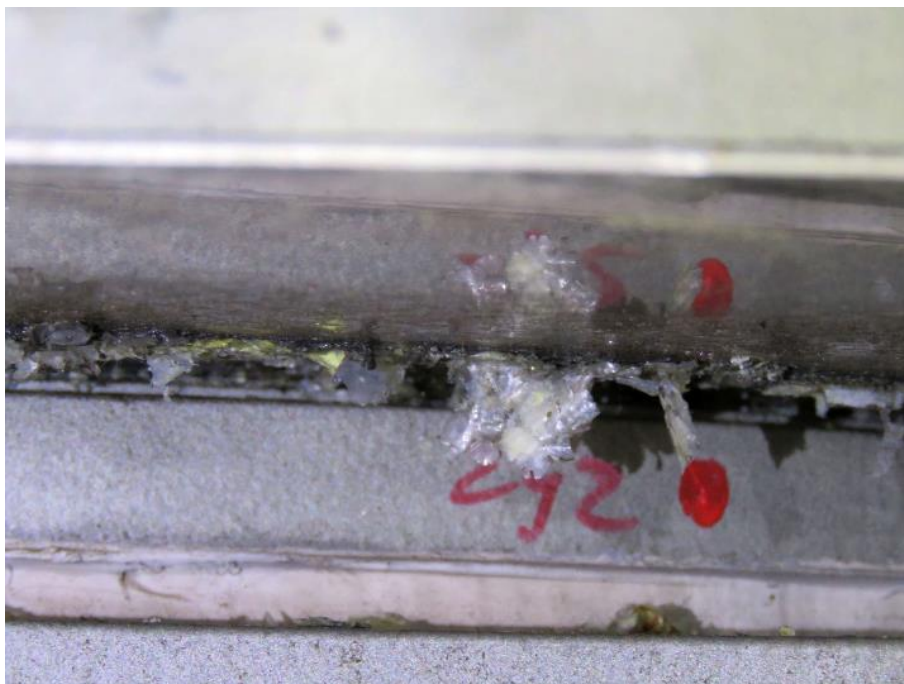
Slika 131: Struženje teflona drsnega diska lončnega ležišča.
