REPUBLIKA SLOVENIJA  
MINISTRSTVO ZA INFRASTRUKTURO

**TEHNIČNA SPECIFIKACIJA TSG-211-XXX: 2025**  
**TSG-212-XXX: 2025**

**PREMOSTITVENI OBJEKTI**  
**LEŽIŠČA NA PREMOSTITVENIH OBJEKTIH**  
**(fotodokumentacija)**

**TSPI – PGV.07.414: 2025**

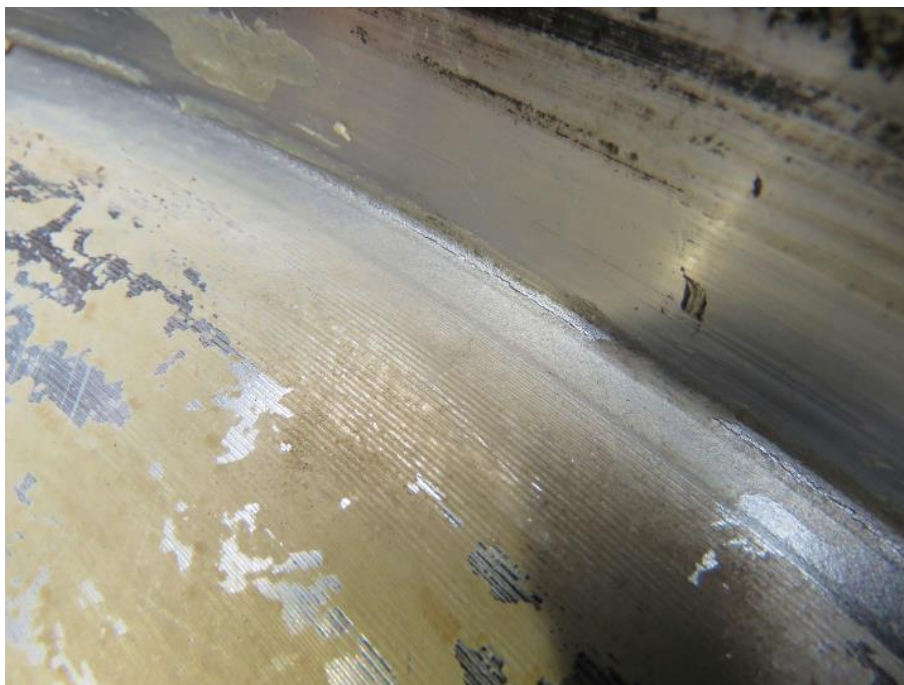
Slika 134: Razpoke v stiku dna lonca s steno lonca zaradi deformacije dna lonca.

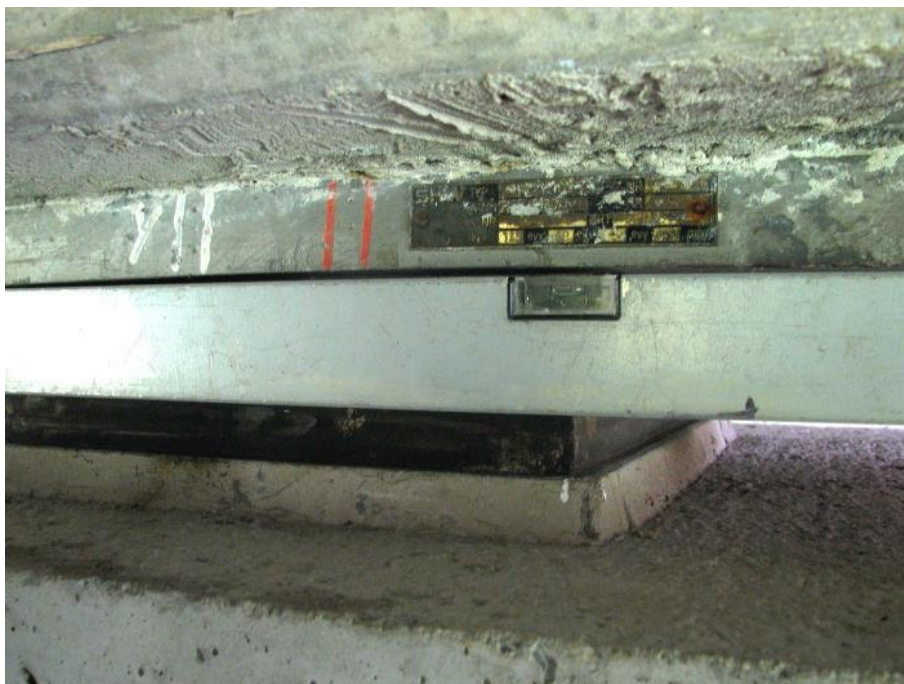
Slika 135: Deformacija drsne plošče.

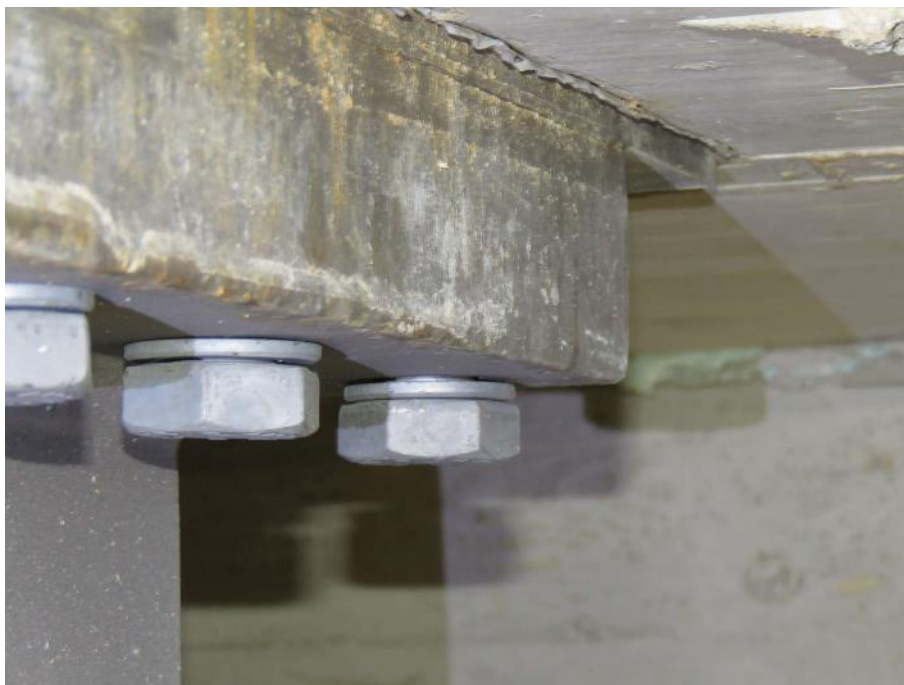
Slika 136: Neprivita sidrna vijaka.

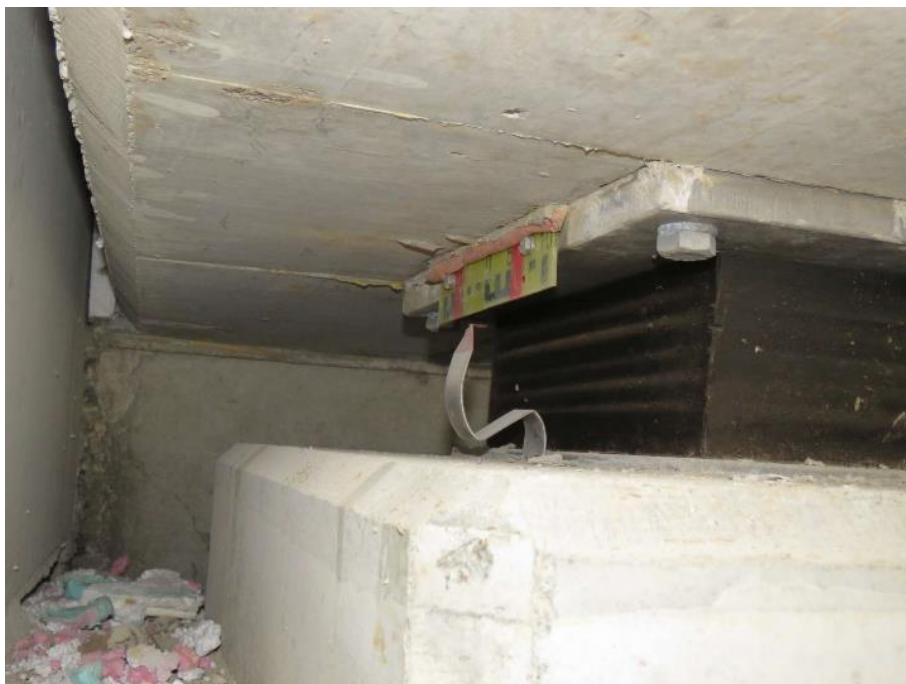
Slika 137: Deformiran kazalec pomikov.

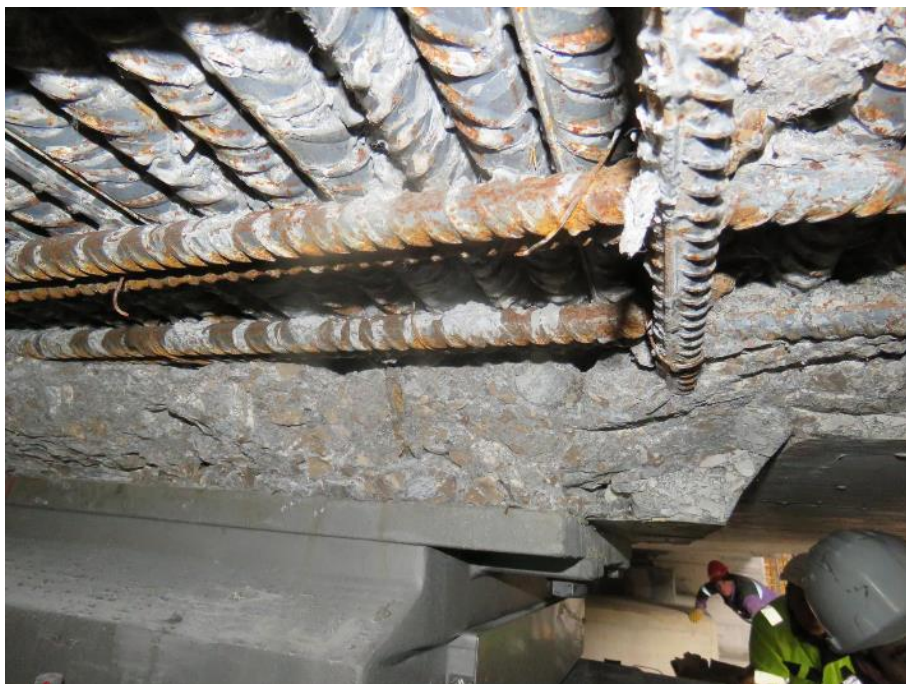
Slika 139: Gosta armatura prečnika ob in nad ležiščem.

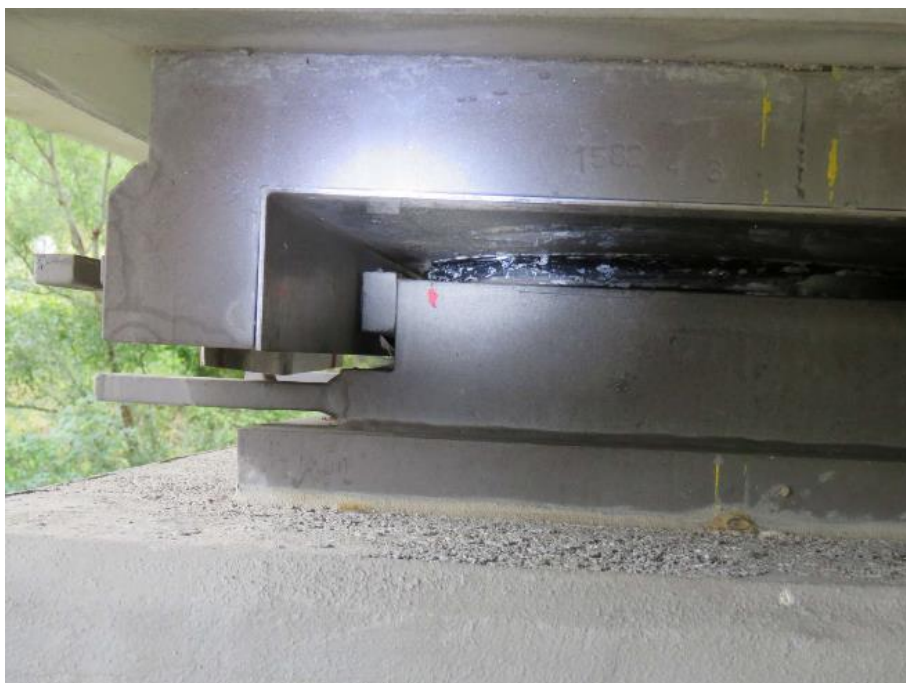
Slika 140: Iztiskanje MSM drsnega diska sfernega ležišča iz nosilnega ohišja.

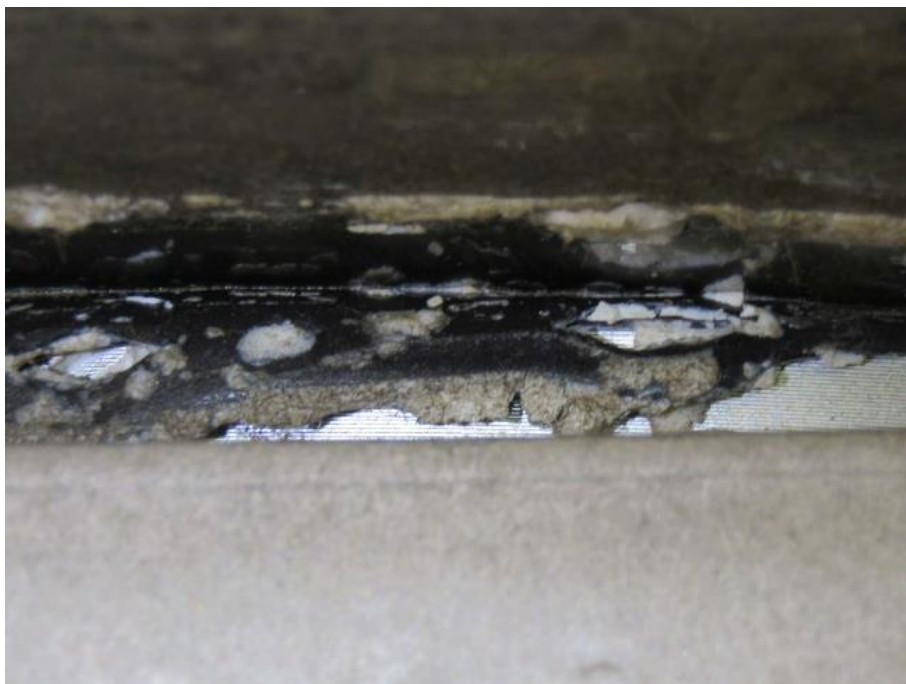
Slika 141: Iztiskanje MSM drsnega diska sfernega ležišča iz nosilnega ohišja – detajl.

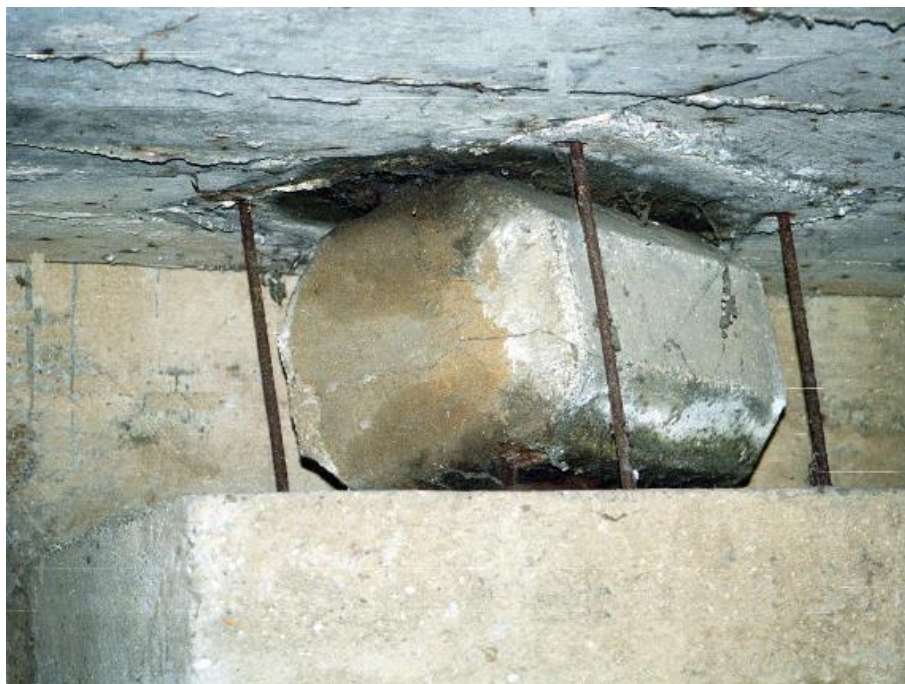
Slika 153: Betonsko valjčno ležišče – cepilne razpoke na bočni površini ležišča.

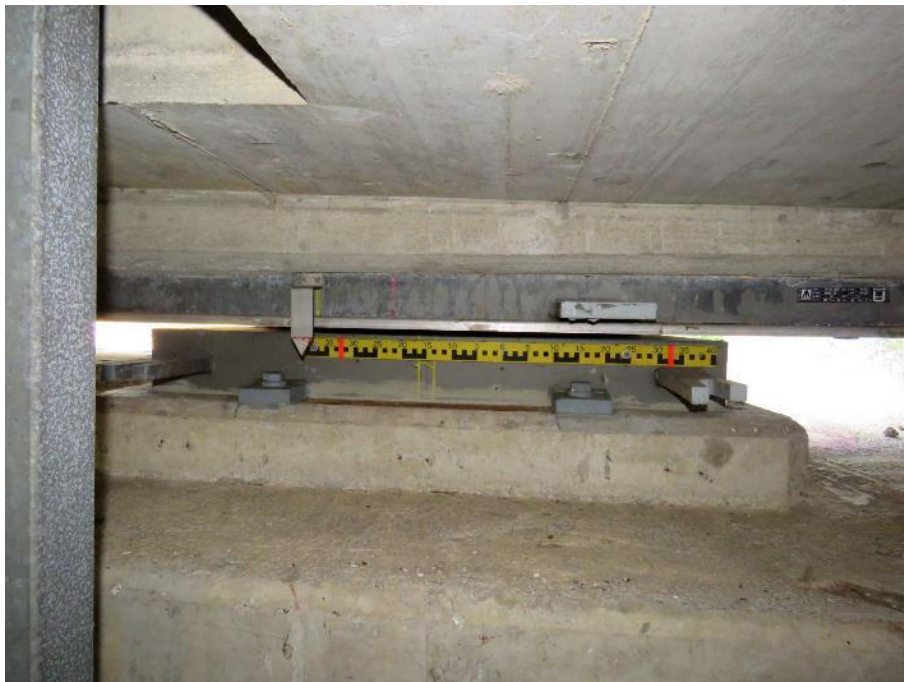
Slika 164: Napačno pritrjena merilna skala.

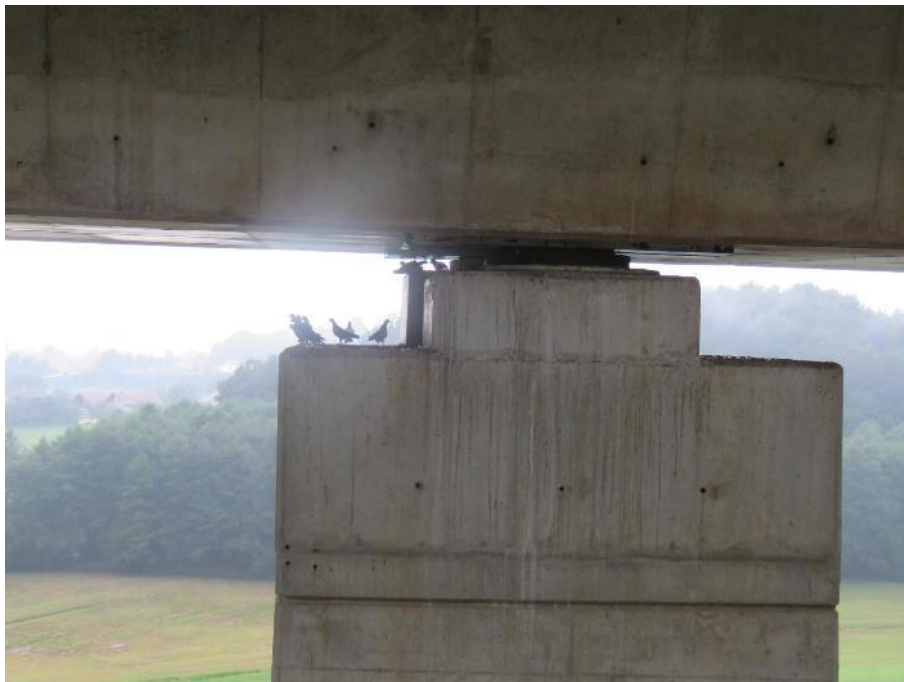
Slika 165: Ležišče nezaščiteno pred dostopom ptic. Ležiščna polica nezavarovana pred padcem v globino. Zaradi dimenzij betonskega podstavka je meritve ležišča možno izvajati le na notranji strani ležišča.

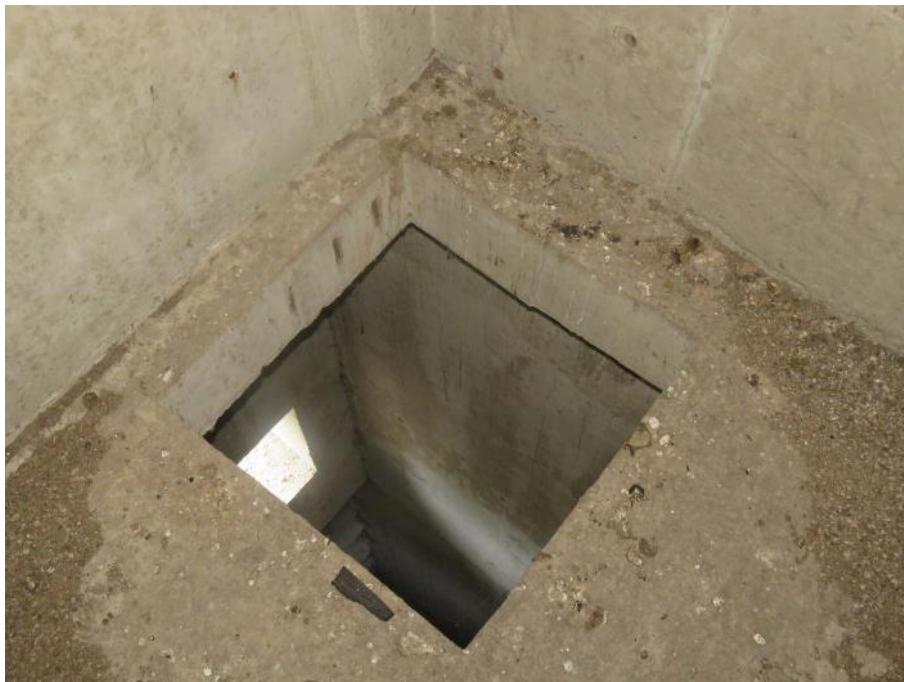
Slika 166: Nezaščitena dostopna odprtina na podest stebra. Površina podesta pokrita s ptičjimi iztrebki.
